סקר מפגעים סביבתיים בהוד השרון אוגדן כרטיסי אתרים

הסקר נערך על ידי יחידת סקרי טבע עירוני בחברה להגנת הטבע בסיוע המשרד להגנת הסביבה

ינואר 2022

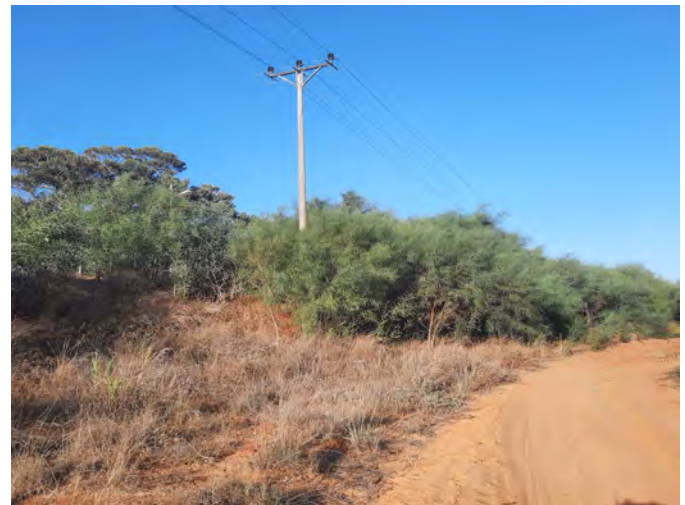
פעילות מוטורית

צמחיה פולשת שיטה כחלחלה

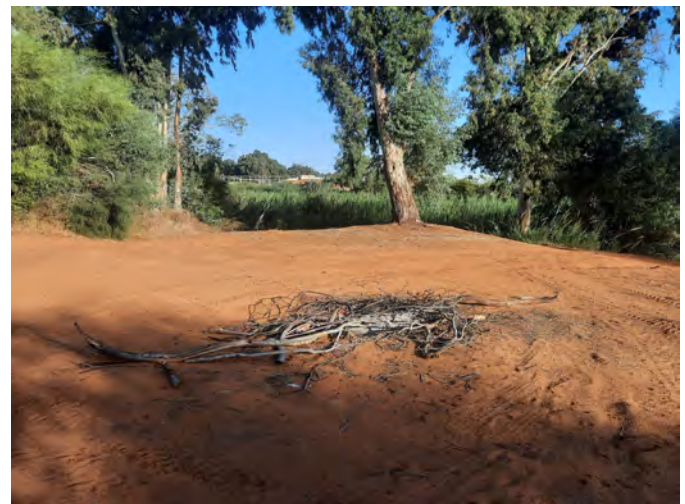
זיהום אור אפשרי

מוקד מדורה

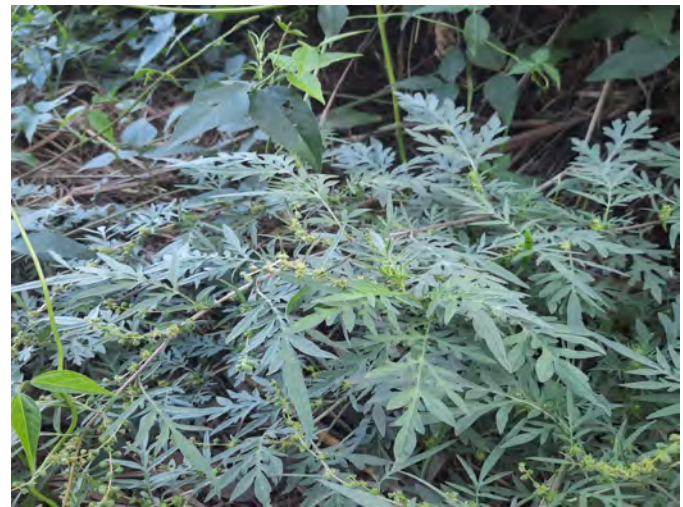
זיהום אור אפשרי וצוואר בקבוק אקולוגי

צמחיה פולשת אמברוסיה מכנסת

מניעת קיטוע מסדרון אקולוגי וזיהום אור על ידי מניעת חסימת המעבר ותכנון גופי התאורה. מיגור מוקדי צמחיה פולשת. הסדרת מיכלים יעודיים סגורים לאשפה.

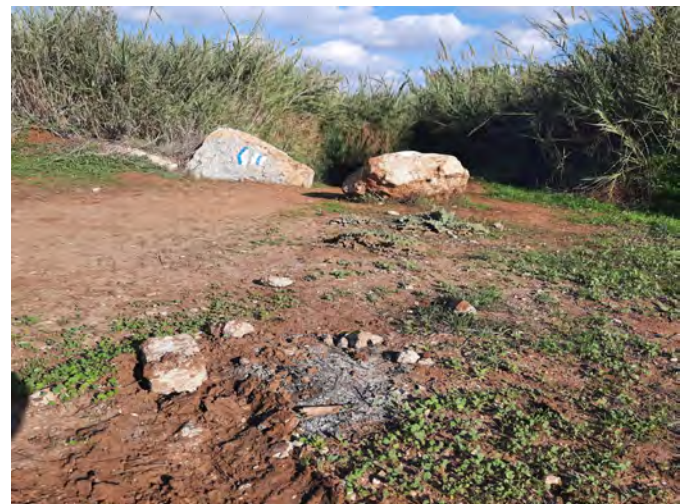
סחיפת קרקע גדולת השביל לאורך הירקון

מוקד מדורה

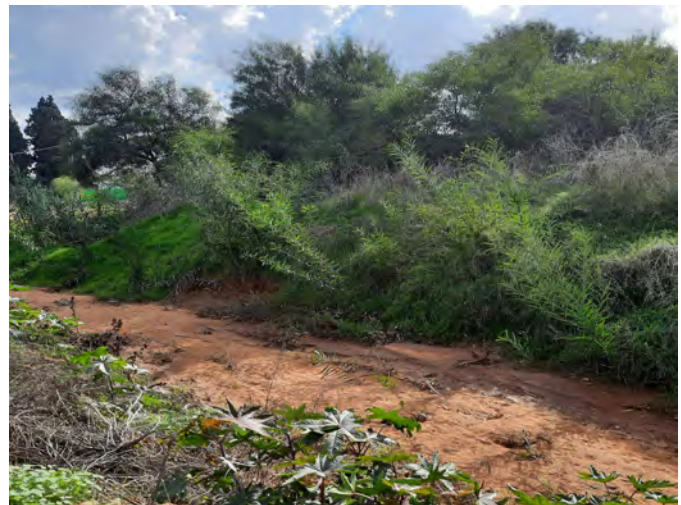
סחיפת קרקע נחל פרדס

צמחייה פולשת שיטה כחלחלה וקיקיון נחל

מניעת סחיפת קרקע על ידי השהיית נגר, מיתון הזרימה וייצוב גדות על ידי צמחייה. שמירת מסדרון אקולוגי מוצע לאורך הנחל ותחזוקה שוטפת של מעבר המים מתחת לכביש.

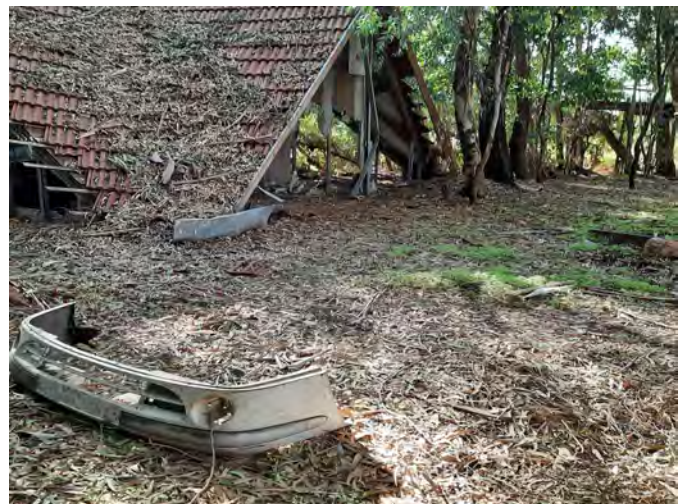
מפגע אסבסט

מבנה מסוכן וגרוטאות

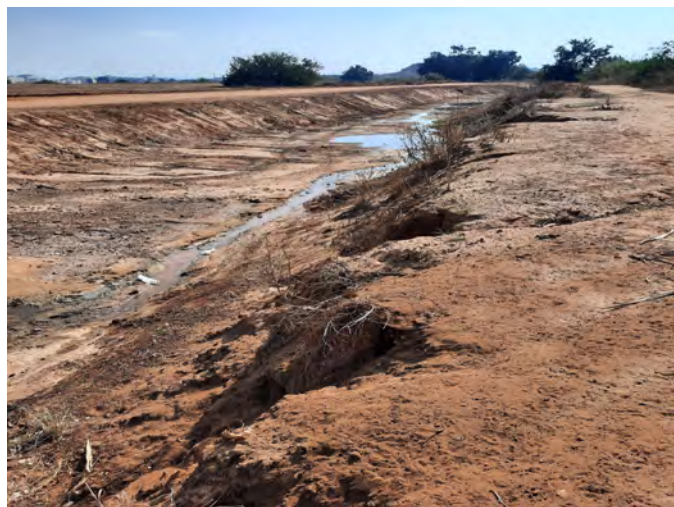
סחיפה ויישור קרקע נחל הדר

מניעת סחיפת קרקע בגדות נחל הדר על ידי ייצוב הגדות בעזרת צמחייה ומיתון הזרימה. חסימת גישה לאתרים על מנת למנוע השלכת פסולת בניין לצד הסברה ואכיפה. פינוי הפסולת לאתרים מוסדרים.

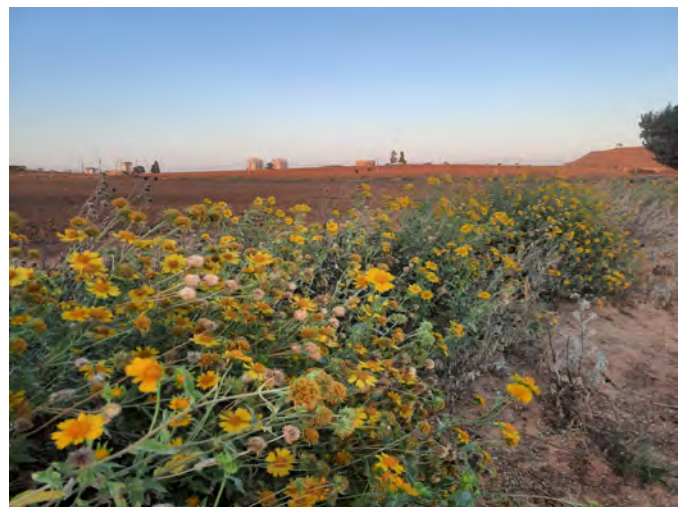
צמחייה פולשת כנפון זהוב

פסולת בניין

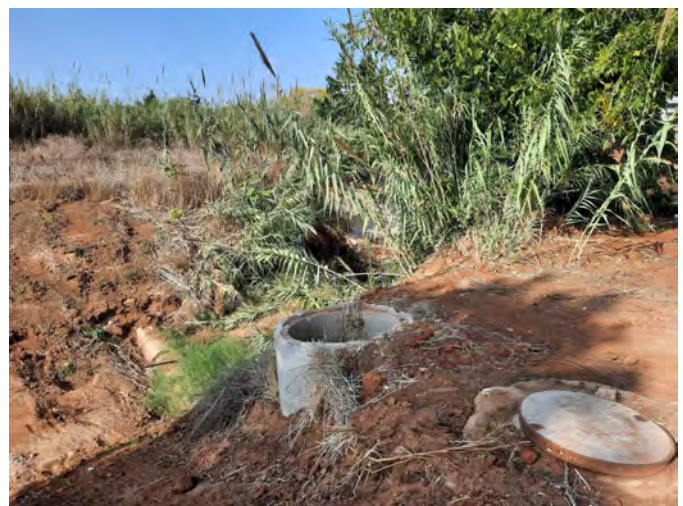
ביוב פתוח נחל הדר

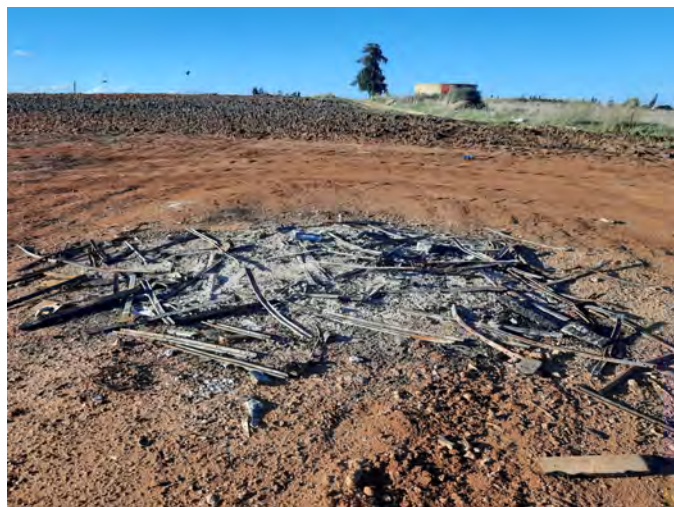
מוקד שריפת פסולת מסוכנת

אשפה

מבנה נטוש

מוקד מדורה ופסולת מסוכנת

מניעת פעילות מוטורית: חסימת דרכי גישה לרכב, שילוט ייעודי והסברה. מניעת השלכת אשפה ומוקדי מדורות על ידי מתקנים ייעודיים להדלקת אש ולאשפה ושילוט מתאים. פירוק של מבנה נטוש או שיפוצו ושימורו.

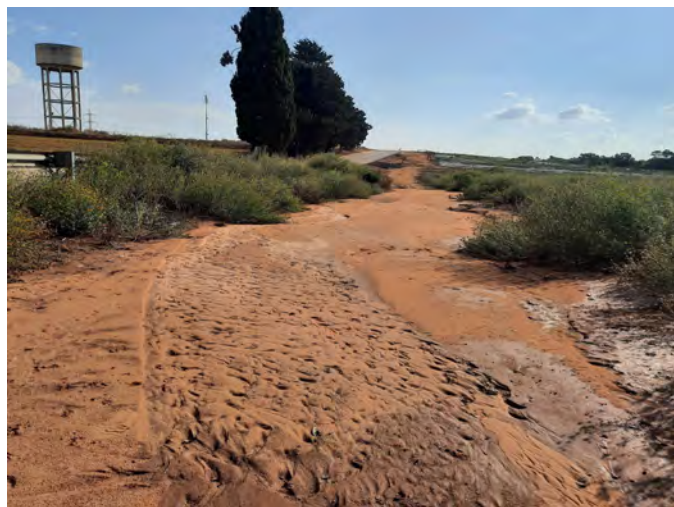
סחיפת קרקע

צמחייה פולשת כנפון זהוב

פסולת חקלאית

אשפה ומוקד שריפה

מיגור צמחיה פולשת על ידי תכנית סדורה ארוכת טווח בשיתוף החקלאים. בחינה והכוונה התאורה לאורך גדר תע"ש.

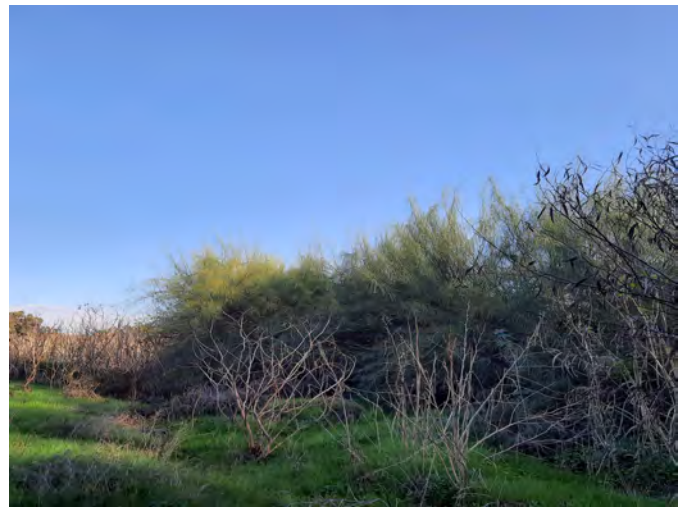
צמחיה פולשת פרקינסוניה שיכנית

אשפה ומתחם זולה

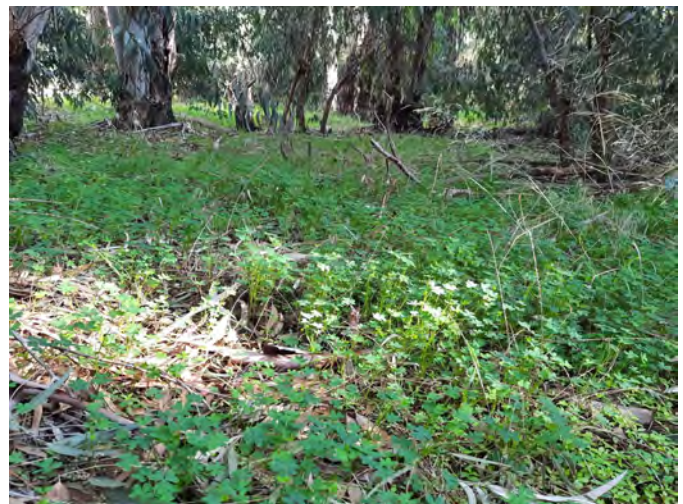
צמחיה פולשת משטחי חמצין נטוי

מיגור משטחי החמציץ הנטוי בתכנית ארוכת טווח, תוך הקפדה על שמירת מיני צמחים מוגנים הגדלים בחורשה. תכנית לפינוי פסולת הבנין ואכיפת השלכה פיראטית נוספת. הסדרה ותכנון אתרי פנאי ונופש בשיתוף הקהילה.

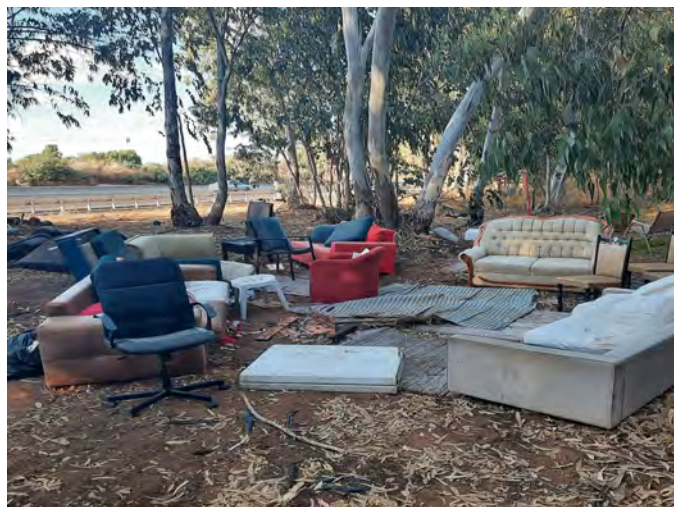
אשפה ומתחם זולה

מוקדי מדורות

פסולת בנין

סחיפת קרקע נחל הדר

מניעת סחיפת קרקע לאורך הנחל על ידי הסדרת נגר, מיתון הזרימה וייצוב הגדות. חסימת דרכי הגישה להשלכה פיראטית, הסברה ואכיפה. תכנית ארוכת טווח למיגור השיטה הכחלחלה. הסדרת אתרי פנאי ונופש בשיתוף הקהילה.

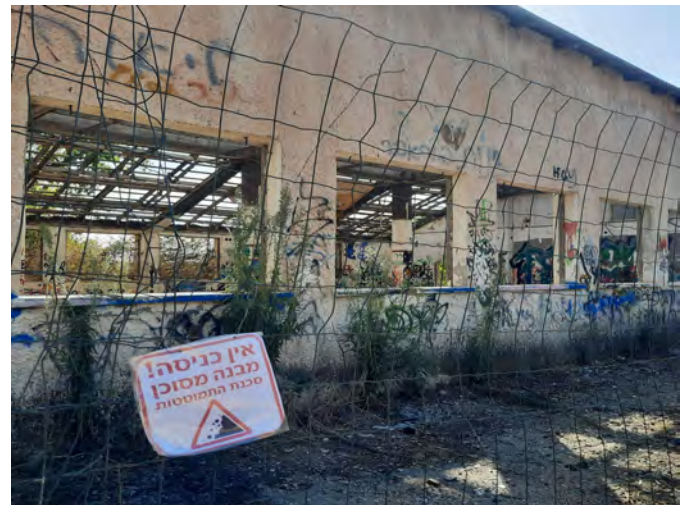
מוקד מדורות

מבנה נטוש

מבנים נטושים: שיפוץ ושימור או פירוק. הסדרת מתקנים והסברה למניעת אשפה ושריפות במוקדי פנאי ונופש במתחם בית הנערה. מיגור צמחייה פולשת על ידי תכנית ארוכת טווח.

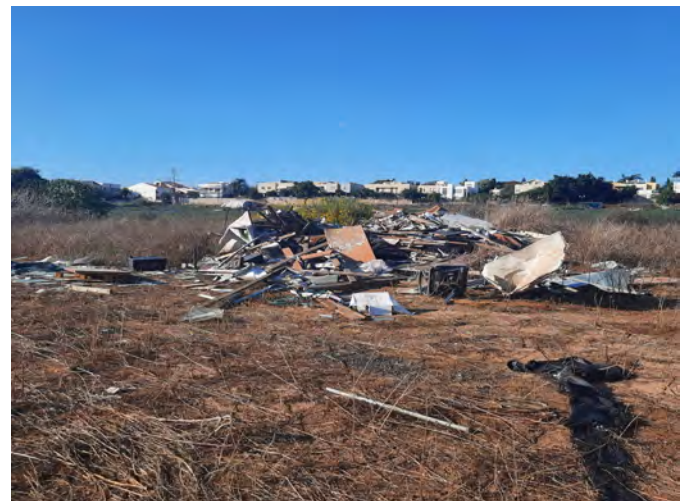
צמחיה פולשת שיטה כחלחלה

פסולת בנין

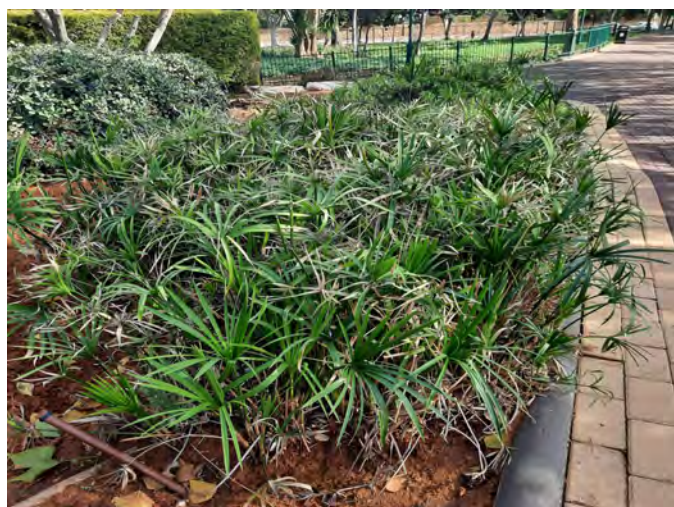
גינון בצמחיה פולשת גומא

גינון בצמחיה פולשת דודוניאה דביקה

צמחיה פולשת ארויה משיינית

טיפול פרטני במיני צמחים פולשים בפארק וסביבתו.

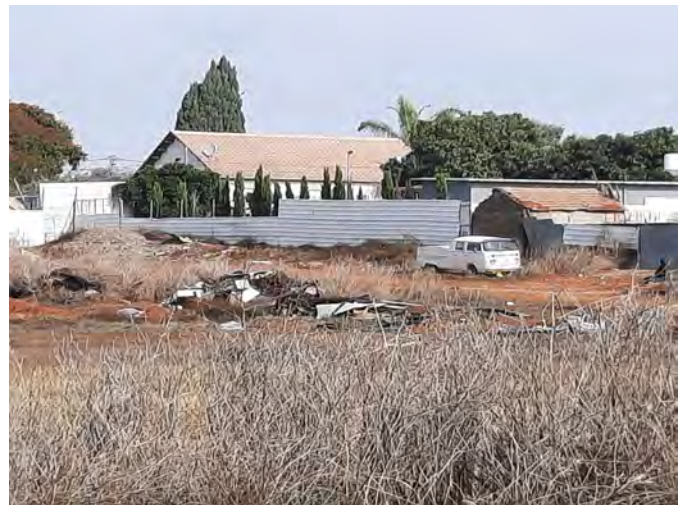
סחיפת קרקע נחל הדר

גרוטאות

פינוי פסולת לאתרים ייעודיים. מניעת השלכה פיראטית נוספת על ידי חסימת הגישה לכלי רכב, הסברה ואכיפה. מניעת סחף קרקע לאורך הנחל על ידי ייצוב הגדות, השהיית נגר ומיתון הזרימה. תכנית מדורגת לטיפול בצמחייה פולשת.

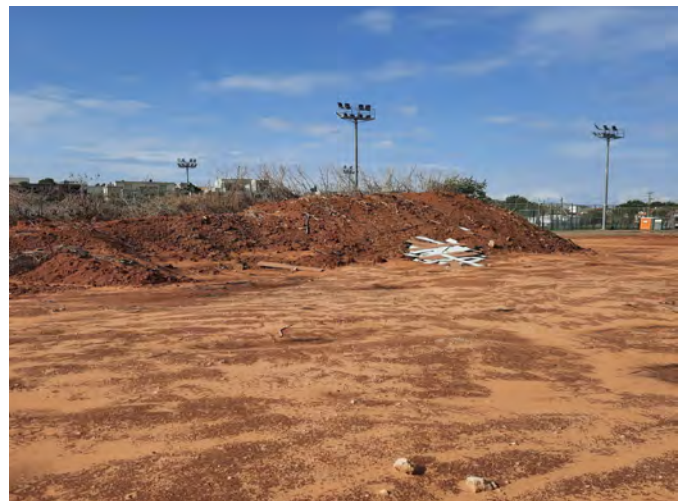
זיהום אור אפשרי פנסי תאורה

עודפי עפר

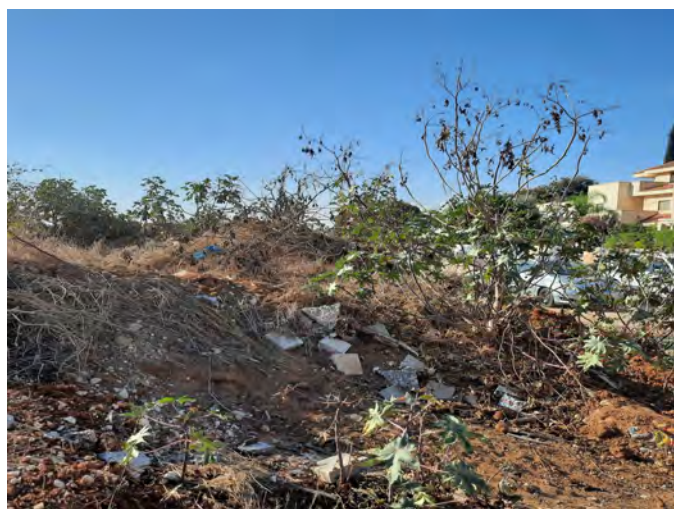
פסולת בנין וצמחי קיקיון מצוי

פסולת חקלאית

גרוטאות

אשפה ומוקד מדורה

פינוי מוסדר של פסולת בנין ופסולת חקלאית. מניעת המשך השלכה פיראטית על ידי חסימת דרכי הגישה לרכב, הסברה ואכיפה. איתור מקורות הזרימה בנחל הדס ואכיפת תקנות מניעת זיהום מים. ייצוב צמחייה מקומית למניעת סחיפת קרקע.

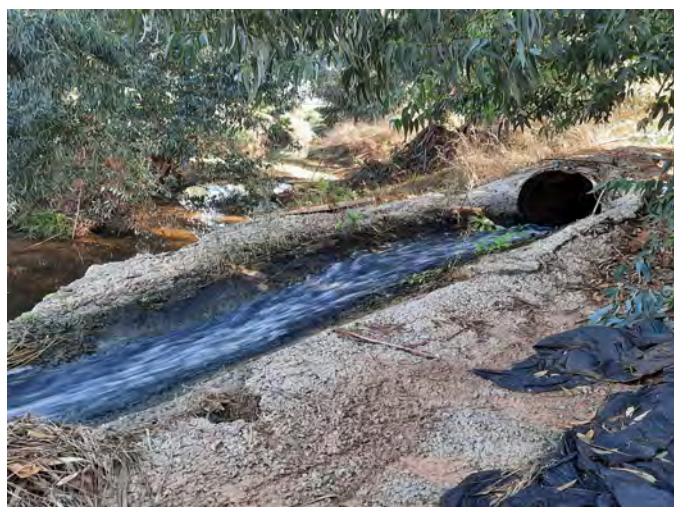
ביוב פתוח מהמטש לנחל הדס

מבנה נטוש ומוקד מדורה

צמחיה פולשת שיטה כחלחלה וקיקיון מצוי

סחيفת קרקע נחל הדס

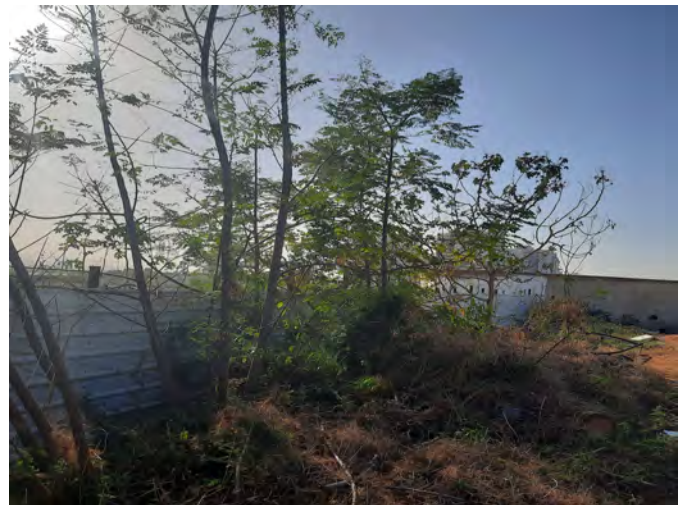
צמחיה פולשת שיטה כחלחלה

צמחיה פולשת אזדרכת, קיקיון ולנטנה

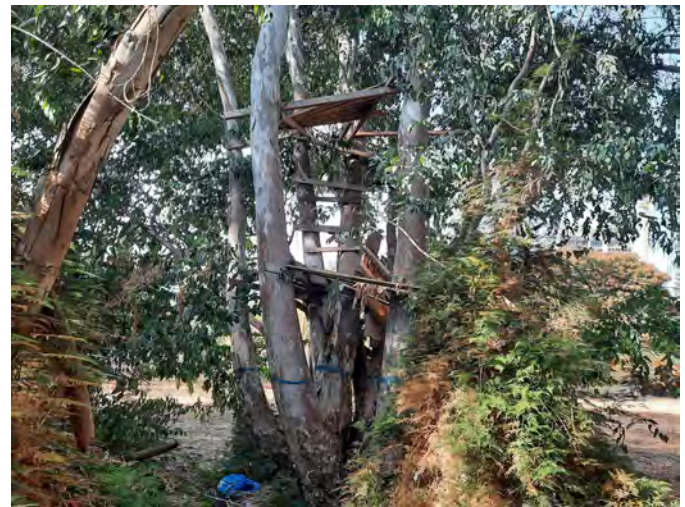
קיני תוכי נזירי

מבנה מאולתר על עץ

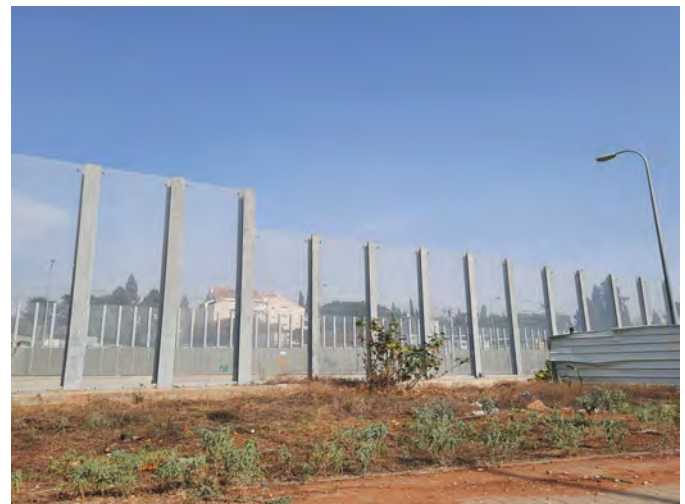
אשפה

חומה אקוסטית שקופה

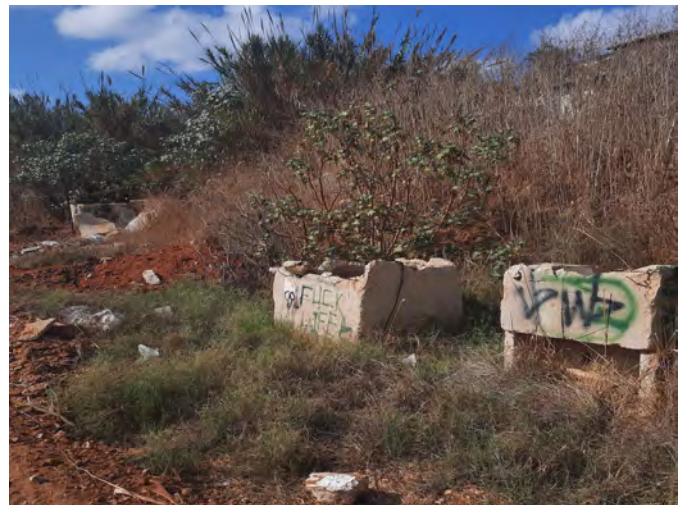
"אשפה ומתחם "זולה"

פסולת בנין

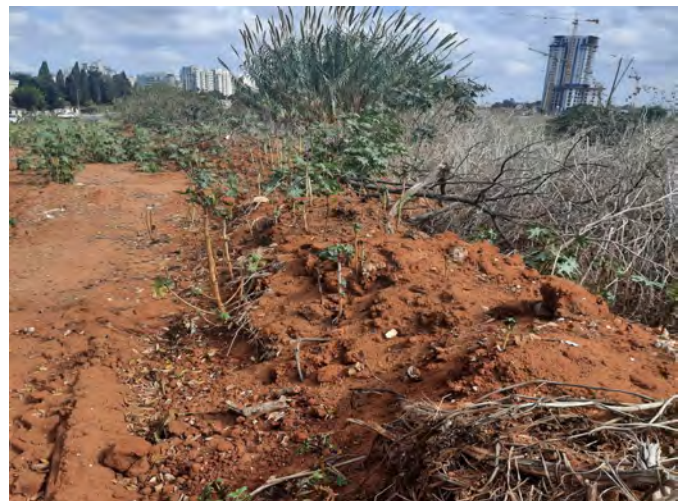
פסולת ומבנה נטוש

עודפי עפר וצמחי קיקיון מצוי

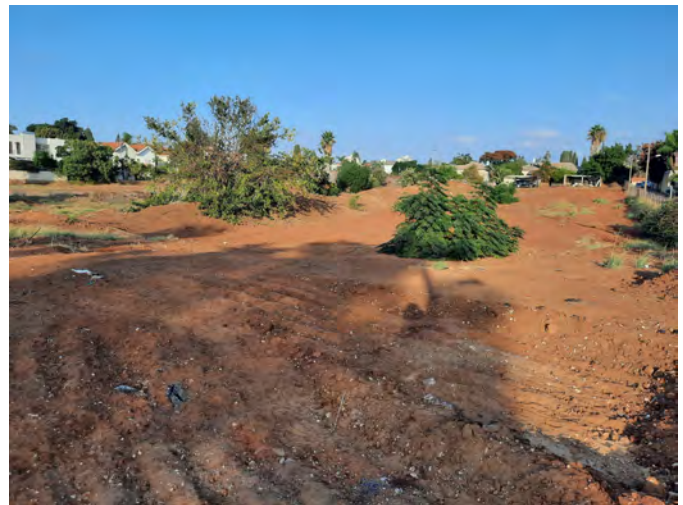
סחיפה וחישוף קרקע נחל הדר

חישוף ויישור קרקע

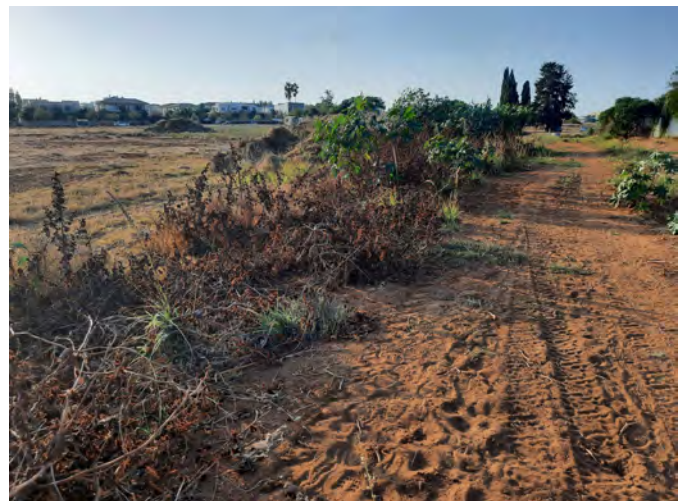
פסולת בנין

צמחייה פולשת קיקיון מצוי ולכיד הנחלים

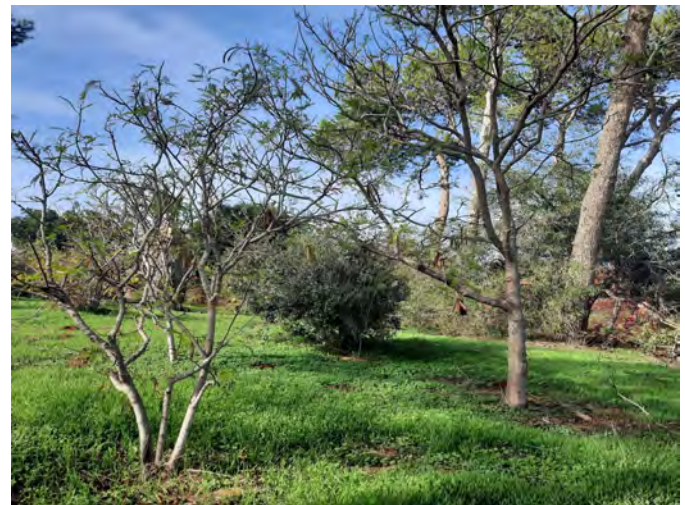
בעלי חיים פולשים קיני תוכי נדיר

צמחיה פולשת צחר כחלחל ושיטה כחלחלה

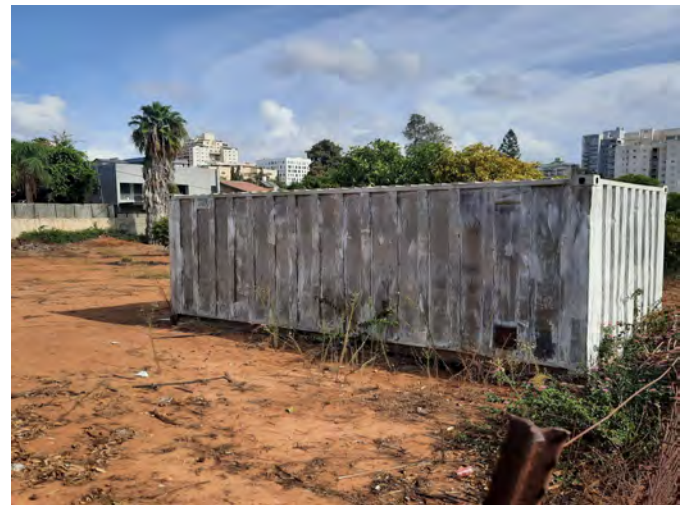
צמחיה פולשת וושינגטוניה ואזדרכת

מכולה חלודה

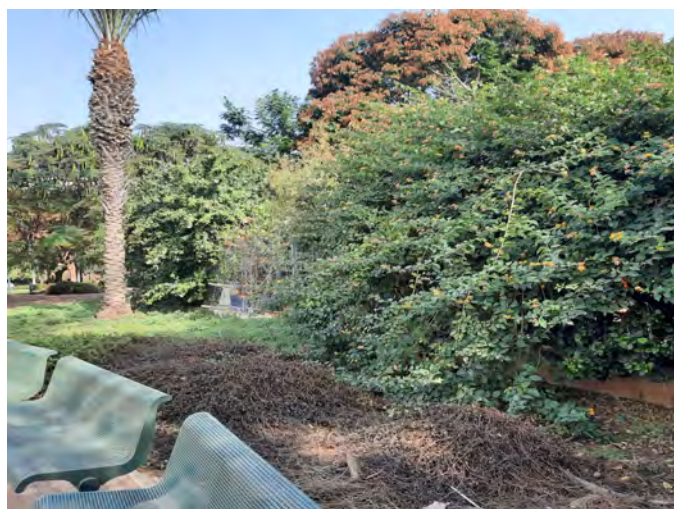
צמחייה פולשת לנטנה ססגונית

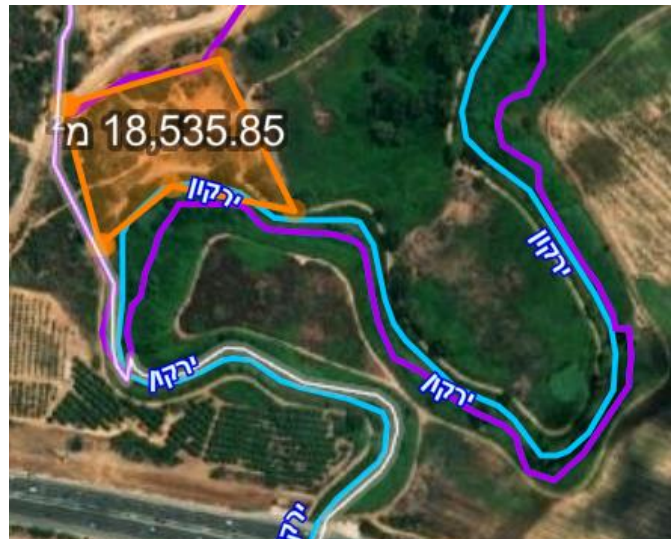
אתר 1 : גבעות תע"ש. מפגע פעילות מוטורית.

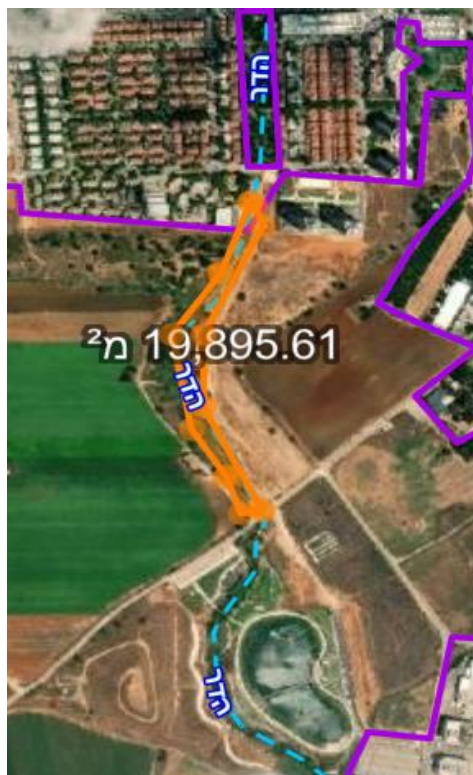
אתר 6 דרום הוד השרון סחיפה וחישוב קרקע.

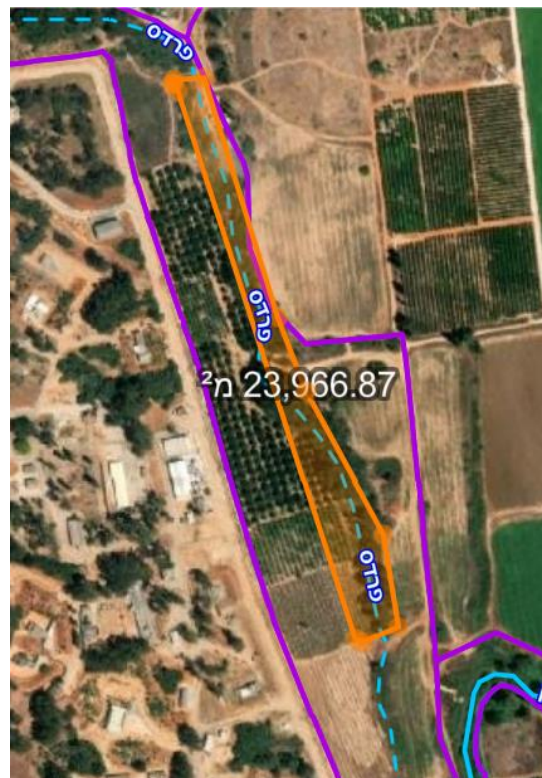
אתר 5 נחל פרדס תחתון. מפגע סחיפת קרקע.

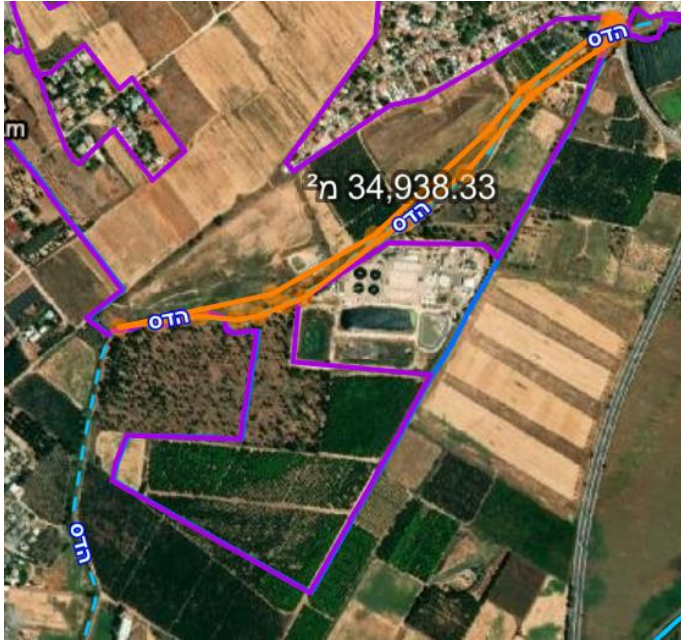
אתר 16 גיל-עמל דרום נחל הדס מפגעי ביוב, צמחיה פולשת, סחיפת קרקע.

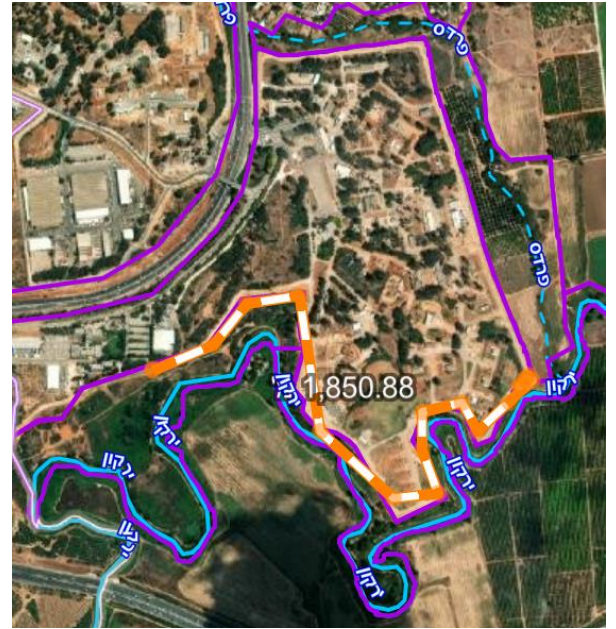
אתר 4 הירקון התיכון : מפגע זיהום אור אפשרי עמודי תאורה גדר תע"ש וצוואר בקבוק אקולוגי.

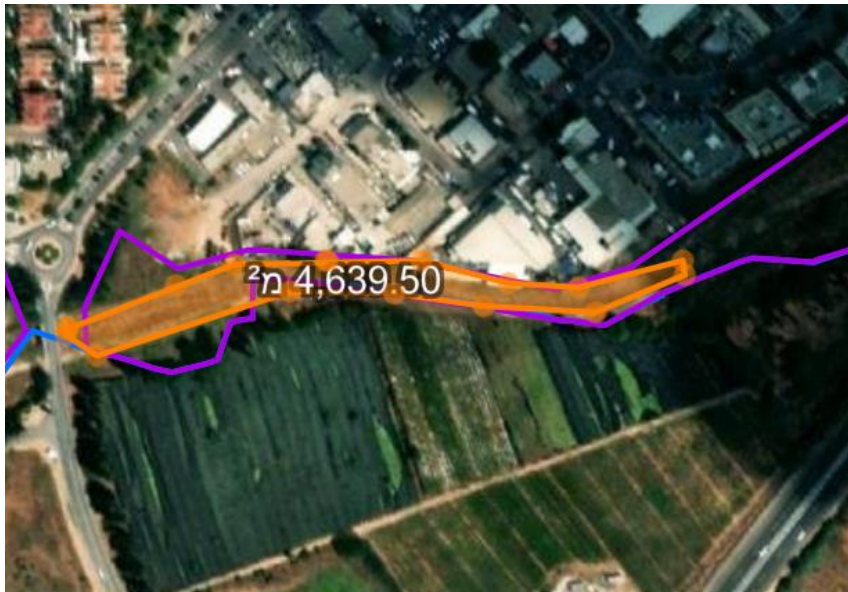
אתר 31 נחל הדס תיכון. מפגעי פסולת בנין, גרוטאות, צמחיה פולשת, זרימת ביוב.

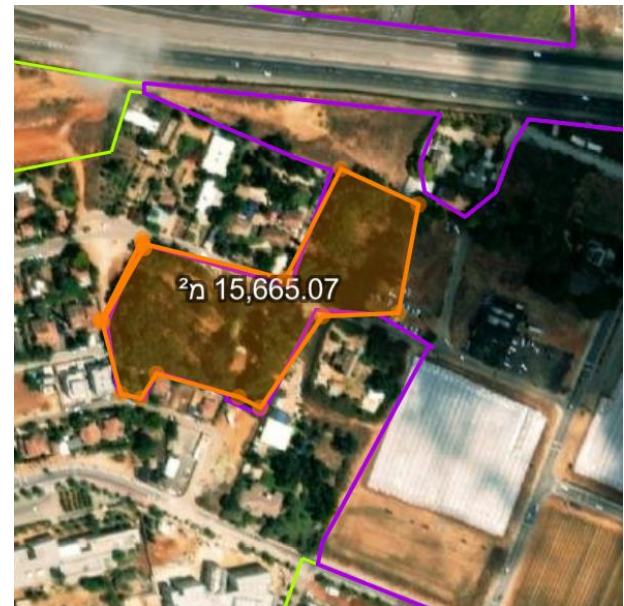
אתר 19 צפון מגדיאל : מפגעי אשפה, מבנים על עצים, מוקדי מדורות.
