סקר מפגעים סביבתיים בהוד השרון אוגדן כרטיסי אתרים

הסקר נערך על ידי יחידת סקרי טבע עירוני בחברה להגנת הטבע בסיוע המשרד להגנת הסביבה

ינואר 2022

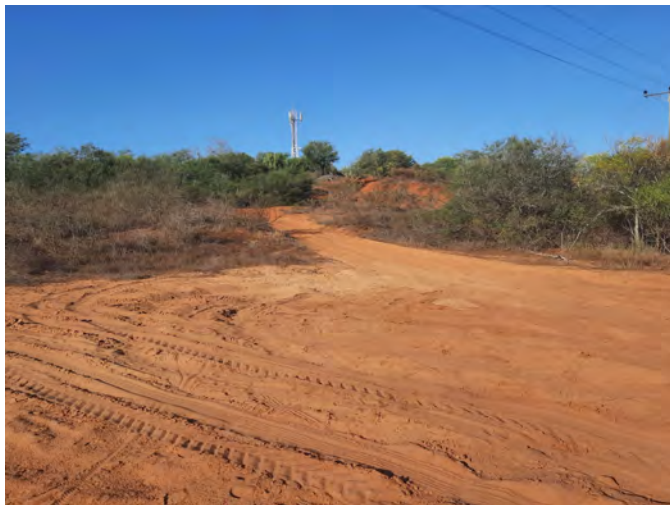
פעילות מוטורית

פעילות מוטורית ושחיקת הדרך.

מניעת פעילות מוטורית: חסימת דרכי גישה לרכב, שילוט ייעודי והסברה. מיגור שטחי השיטה הכחלחלה: תכנית מוסדרת וארוכת טווח.

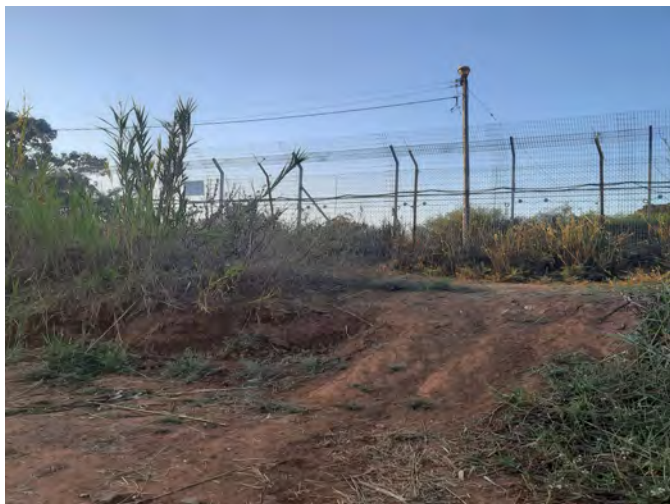
זיהום אור אפשרי

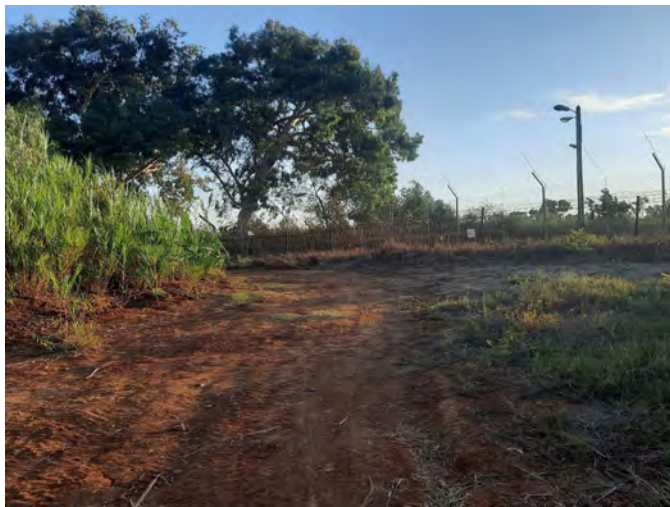
זיהום אור אפשרי וצוואר בקבוק אקולוגי

זיהום אור אפשרי מעמודי תאורה בגדר תע"ש, הצעה לצוואר בקבוק אקולוגי.

מניעת קיטוע מסדרון אקולוגי וזיהום אור על ידי מניעת חסימת המעבר ותכנון גופי התאורה. מיגור מוקדי צמחיה פולשת. הסדרת מיכלים יעודיים סגורים לאשפה.

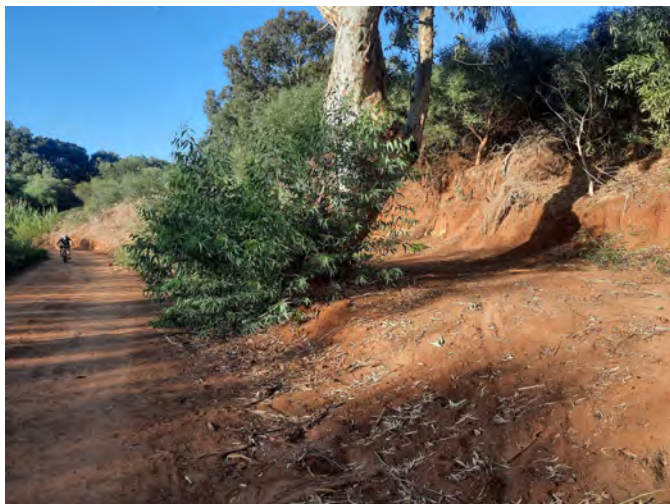
סחיפת קרקע גדולת השביל לאורך הירקון

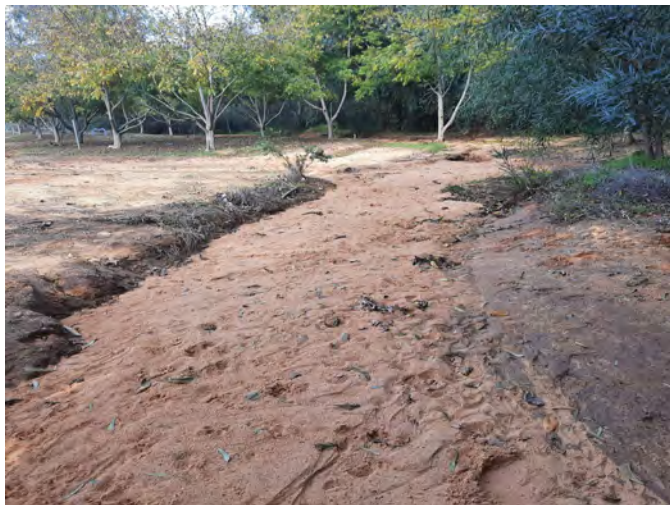
סחיפת קרקע נחל פרדס

סחיפת קרקע לאורך הנחל. איבוד הנטיב המקורי. סחף קרקע מהמטעים המעובדים בסמיכות. "זולות" מאולתרות בנויות על עצים וביניהם.

מניעת סחיפת קרקע על ידי השהיית נגר, מיתון הזרימה וייצוב גדות על ידי צמחייה. שמירת מסדרון אקולוגי מוצע לאורך הנחל ותחזוקה שוטפת של מעבר המים מתחת לכביש.

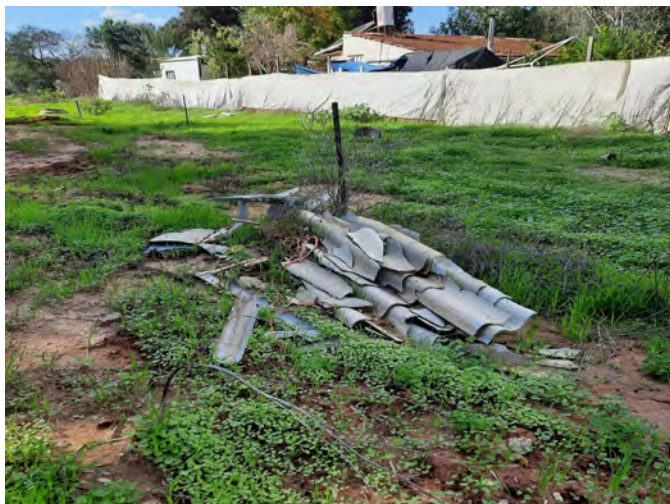
מפגע אסבסט

תיאור כללי: מוקדי פסולת בניין בחלק הצפוני בצמוד לשכונה ובחורשת האיקליפטוס במרכז האתר. מוקד אסבסט בודד. מוקדי אשפה במרכז הנגיש למטיילים.

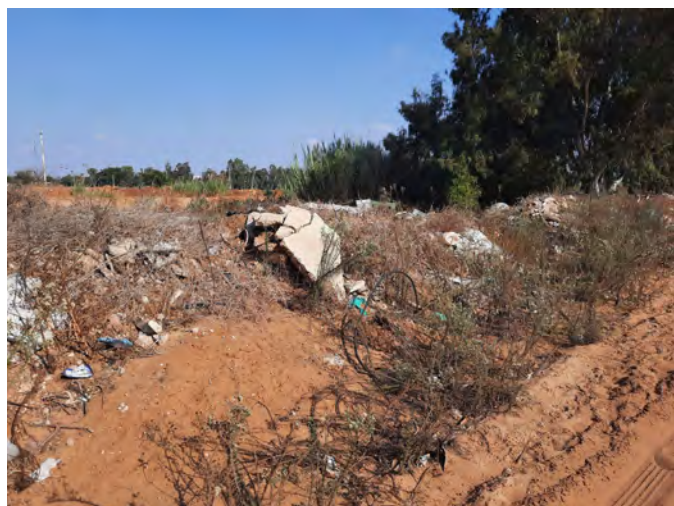
פסולת בניין

תיאור כללי: עשרים ושניים מוקדי פסולת בניין בעיקר בשולי נחל הדר, מדרום לרמות מנשה ובשולי דרכי העפר. 4 מוקדי אסבסט. 11 מוקדי אשפה ומבני עץ מאולתרים על עצים.

מניעת סחיפת קרקע בגדות נחל הדר על ידי ייצוב הגדות בעזרת צמחייה ומיתון הזרימה. חסימת גישה לאתרים על מנת למנוע השלכת פסולת בניין לצד הסברה ואכיפה. פינוי הפסולת לאתרים מוסדרים.

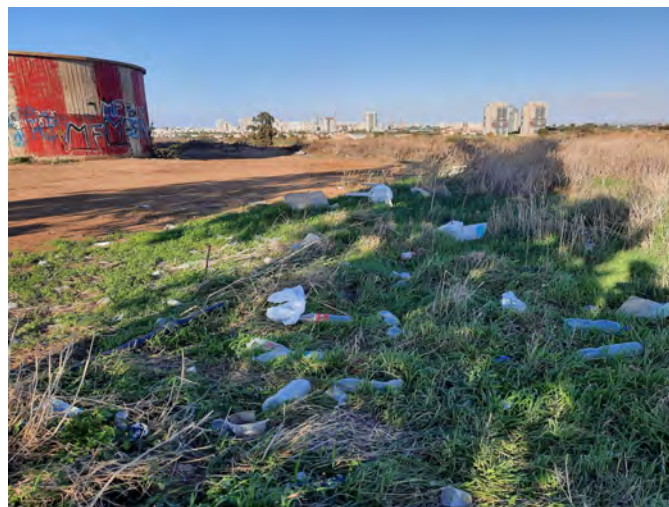
אשפה

מניעת פעילות מוטורית: חסימת דרכי גישה לרכב, שילוט ייעודי והסברה. מניעת השלכת אשפה ומוקדי מדורות על ידי מתקנים ייעודיים להדלקת אש ולאשפה ושילוט מתאים. פירוק של מבנה נטוש או שיפוצו ושימורו.

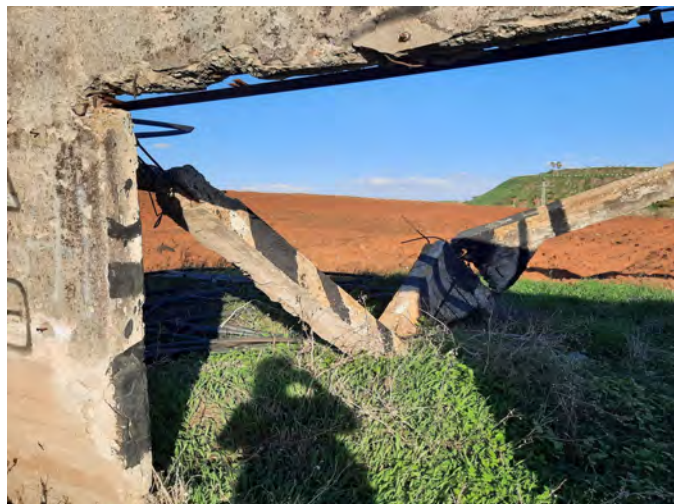
מבנה נטוש

תיאור כללי: מוקדי פסולת בנין, פסולת חקלאית ואשפה פזורה על הגבעה וסביבה ומוקדי שרפת פסולת מתכת. מבנה נטוש והרוס עם ברזלים חלודים.

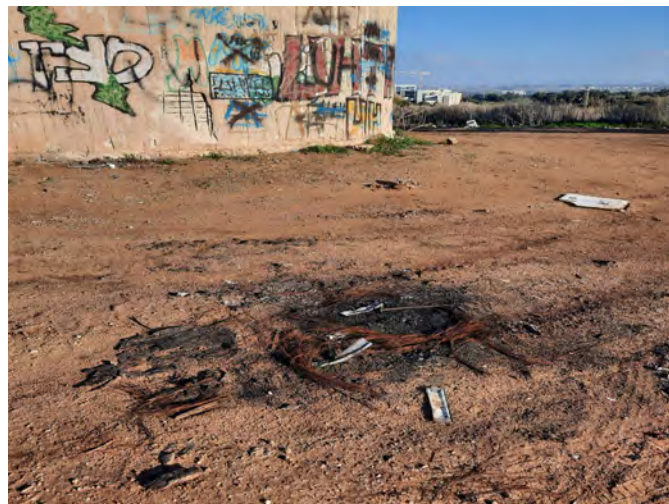
מוקד מדורה ופסולת מסוכנת

מספר שבילי פעילות מוטורית העולים לגבעה. מוקדי מדורות על הדרך ועל הגבעה למטרת שריפת פסולת ובילוי.

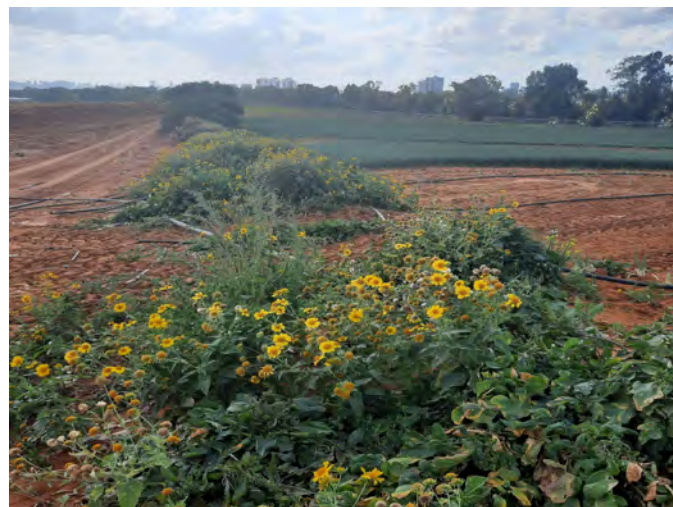
צמחייה פולשת כנפון זהוב

צמחיה פולשת בעיקר שיטה כחלחלה וכנפון זהוב ופסולת חקלאית.

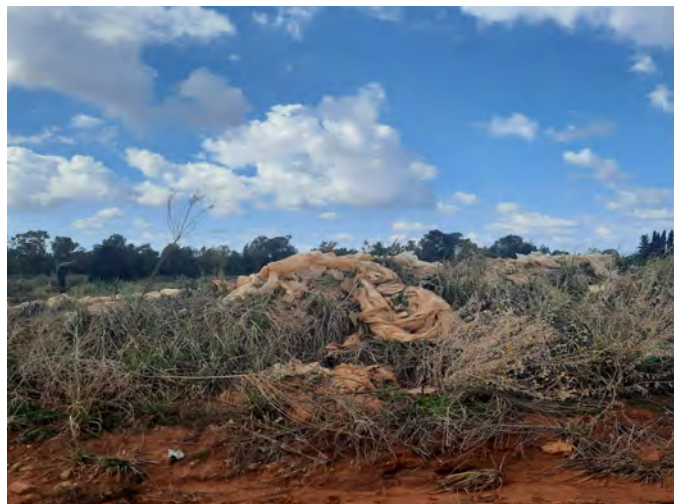
פסולת חקלאית

תיאור כללי: מוקדים בהיקף בינוני בדרכים בין השדות של פסולת חקלאיות: נילונים, צנרת פלסטיק, גזם, מוקד בודד של פסולת בנין.

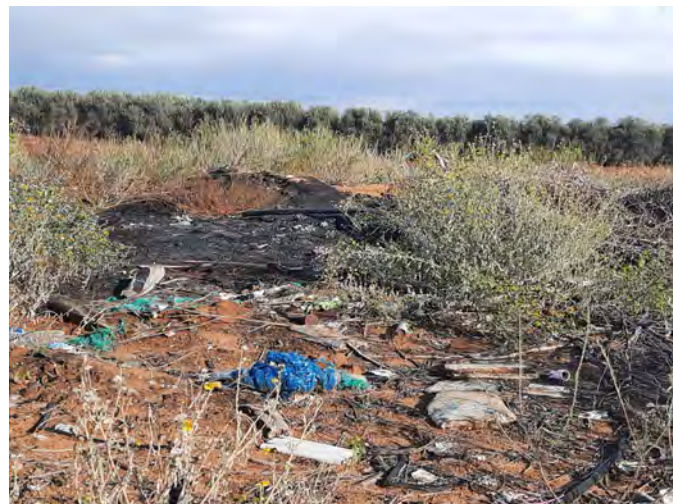
אשפה ומוקד שריפה

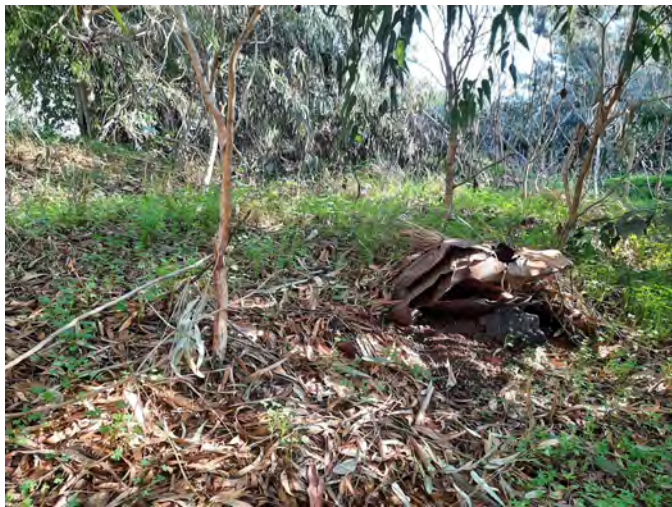
גרוטאות

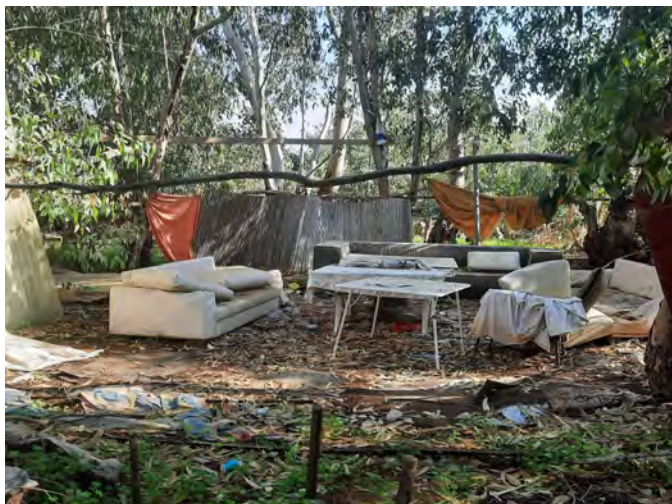
אשפה ומתחם זולה

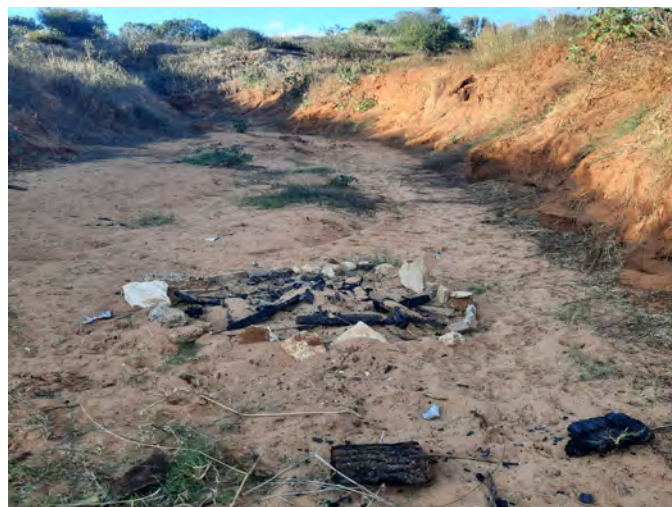
מוקדי מדורות

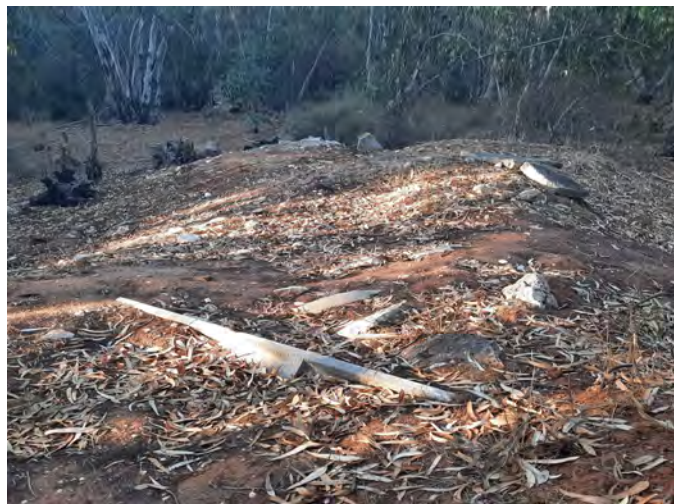
פסולת בנין

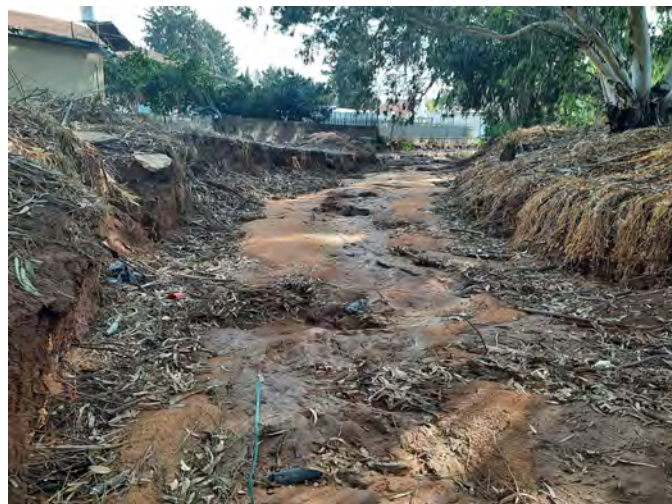
סחיפת קרקע נחל הדר

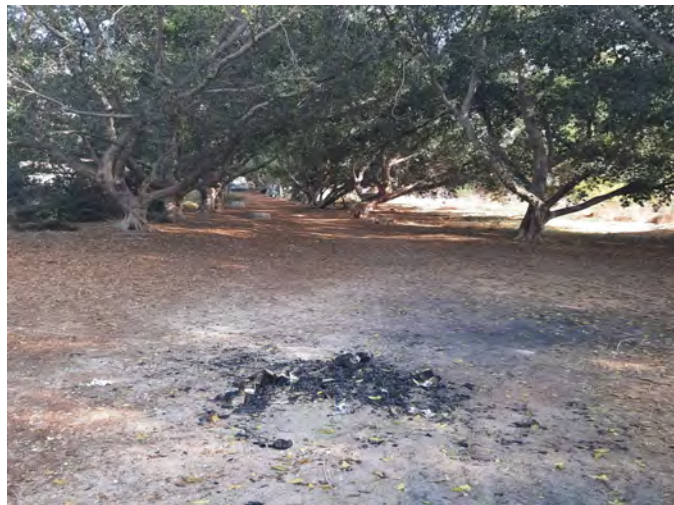
מוקד מדורות

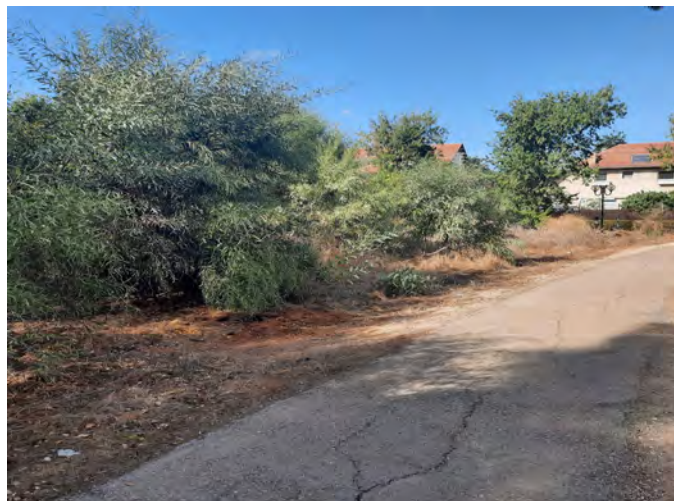
צמחיה פולשת שיטה כחלחלה

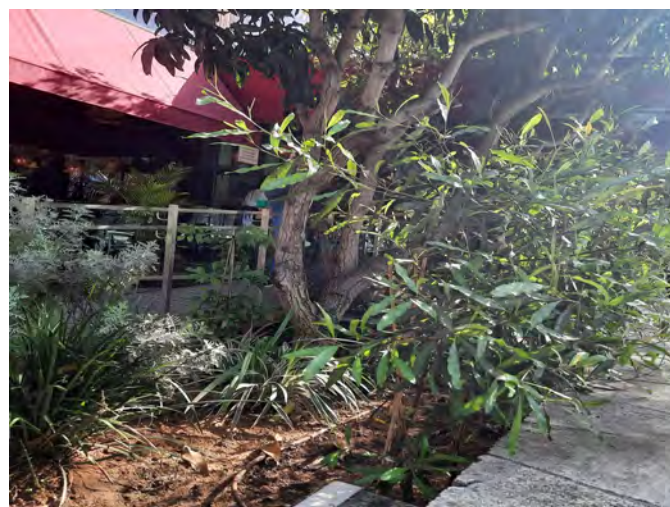
גינון בצמחיה פולשת דודוניאה דביקה

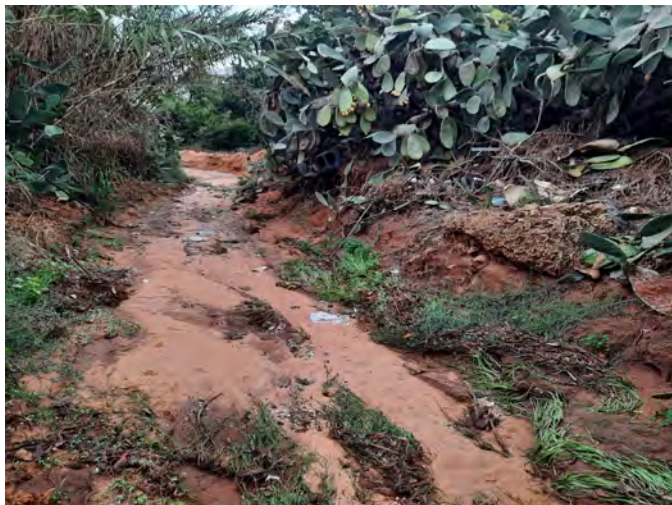
סחיפת קרקע נחל הדר

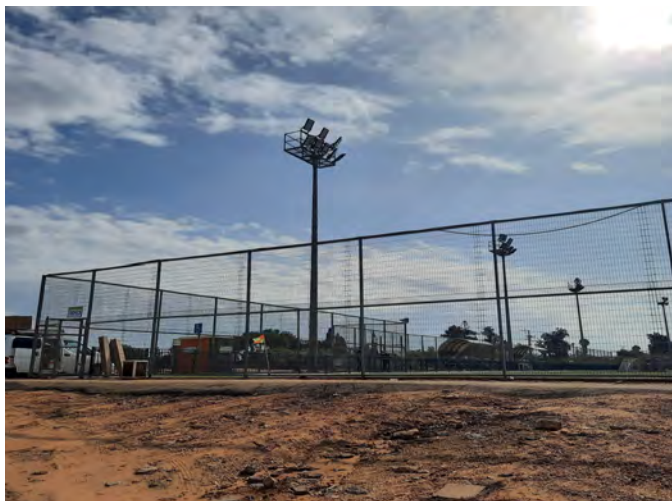
זיהום אור אפשרי פנסי תאורה

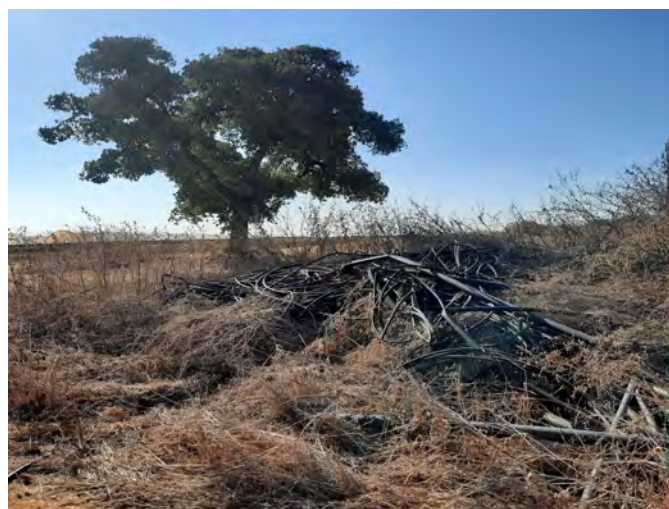
פסולת חקלאית

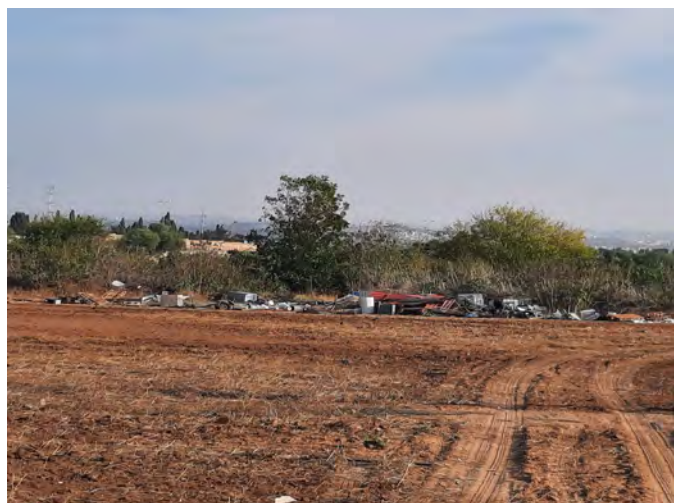
גרוטאות

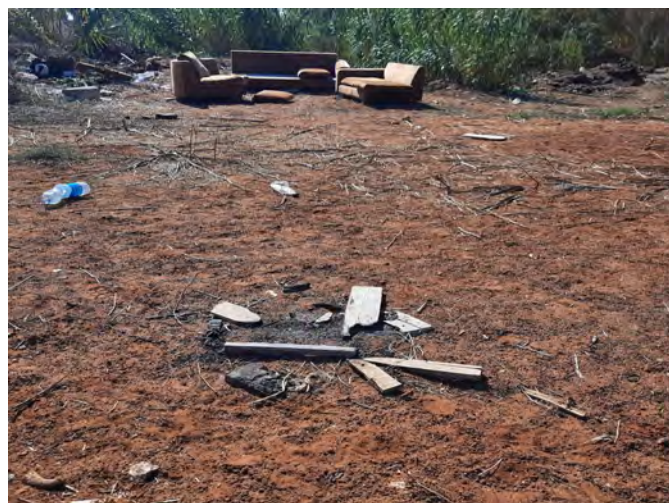
אשפה ומוקד מדורה

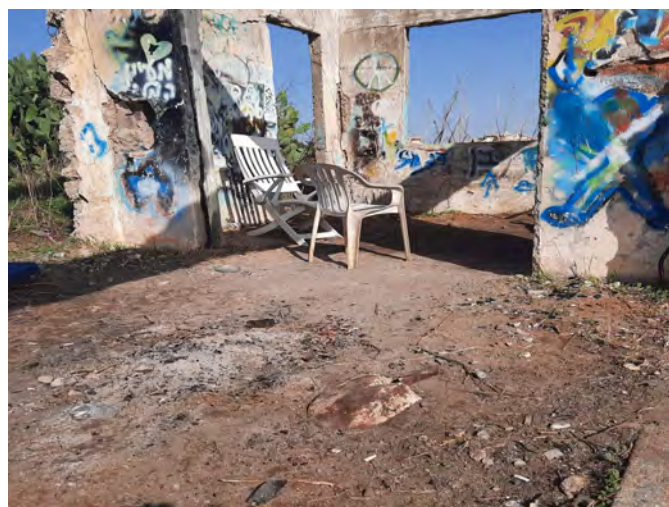
מבנה נטוש ומוקד מדורה

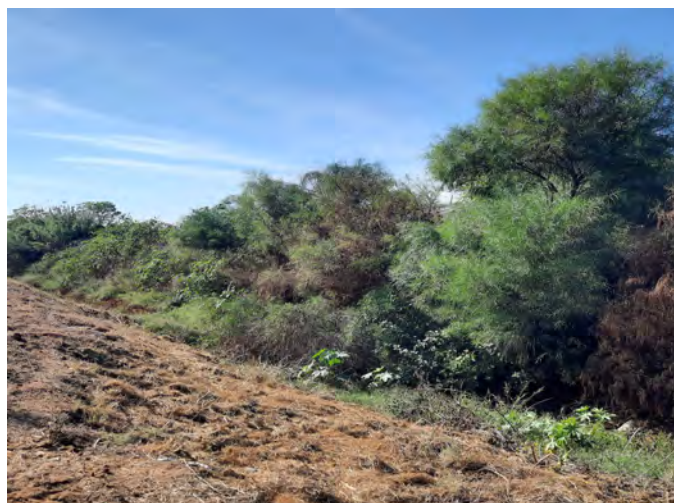
צמחיה פולשת שיטה כחלחלה וקיקיון מצוי

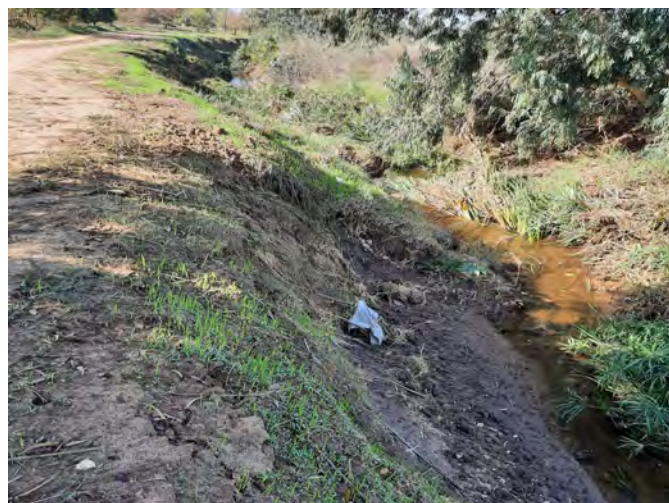
סחيفת קרקע נחל הדס

סחיפת קרקע לאורך מאות מטרים בגדות נחל הדס, מוקדי אסבסט.

שמירה על המסדרון האקולוגי המוצע ומניעת קיטוע של מעברים צרים. מניעת סחף קרקע בגדות נחל הדס על ידי ייצוב גדות בעזרת צמחייה והפסקת חישוף הקרקע. איתור מקורות הזרימה בנחל ומניעת זיהום.

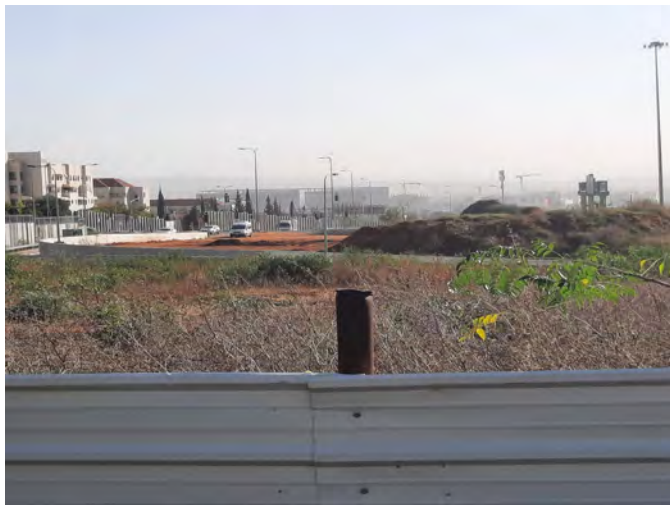
צמחיה פולשת שיטה כחלחלה

תיאור כללי: מקבצי שיטה כחלחלה במתחם הצמוד לבית הקברות ממזרח וכן צמחי קיקיון.

מיגור הצמחייה הפולשת בשטח בית הקברות וגינון בצמחייה מקומית.

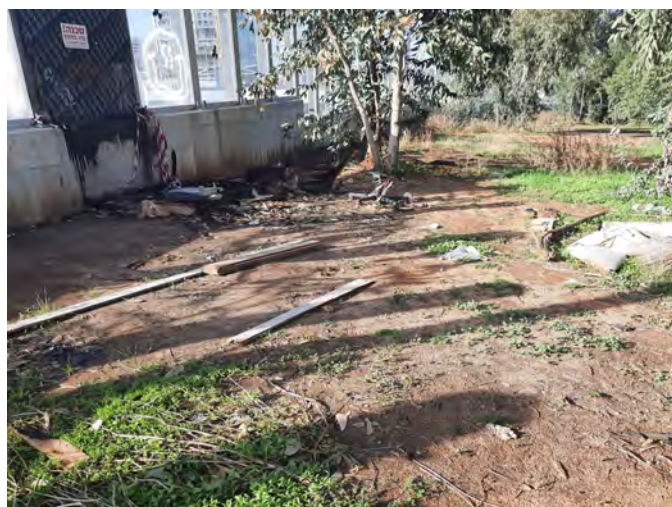
אשפה ומוקד מדורה

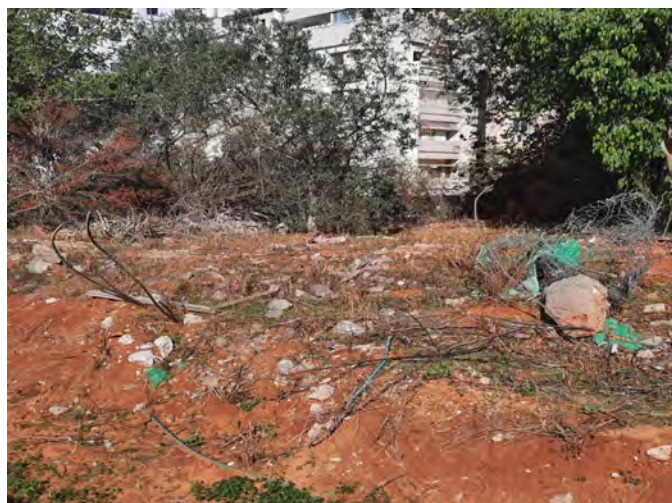
פסולת בנין

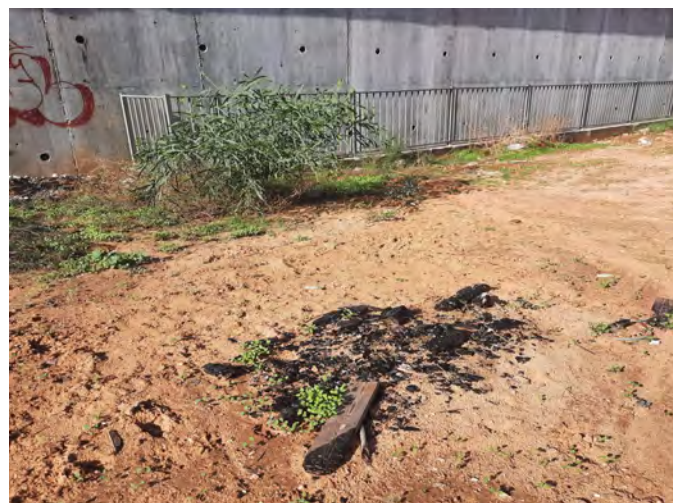
מוקד מדורה וצמחייה פולשת שיטה כחלחלה

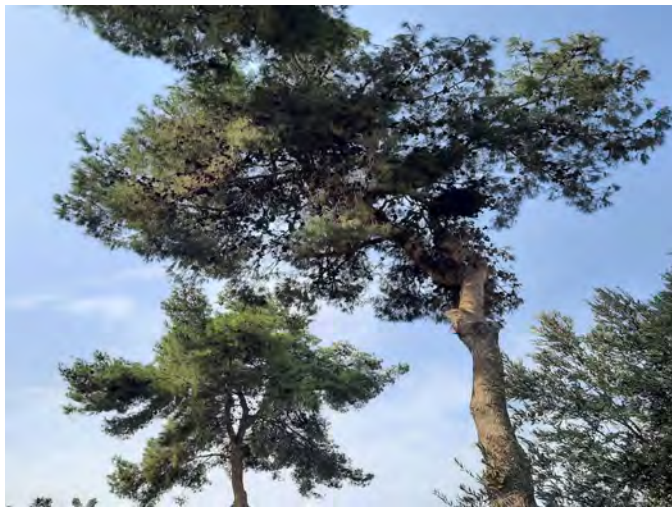
קיני תוכי נזירי

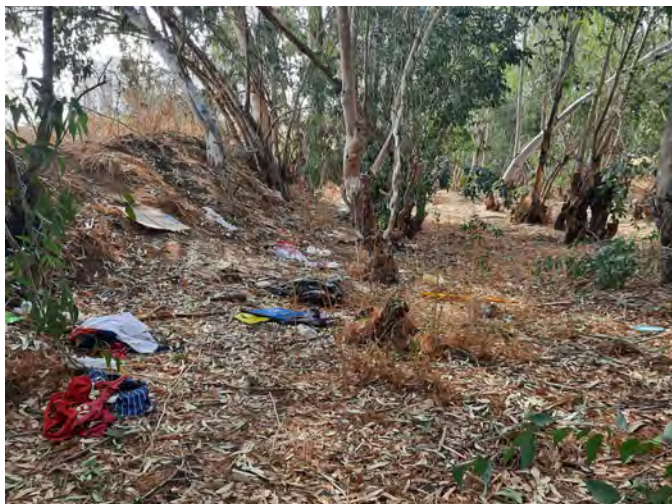
אשפה

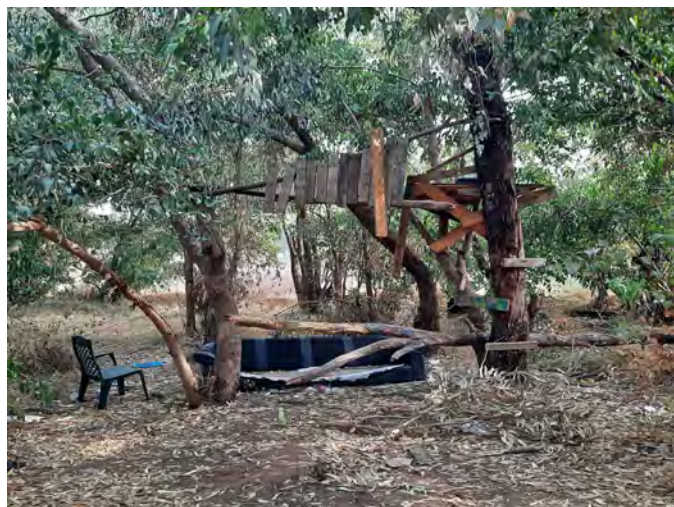
אשפה ומבנים מאולתרים

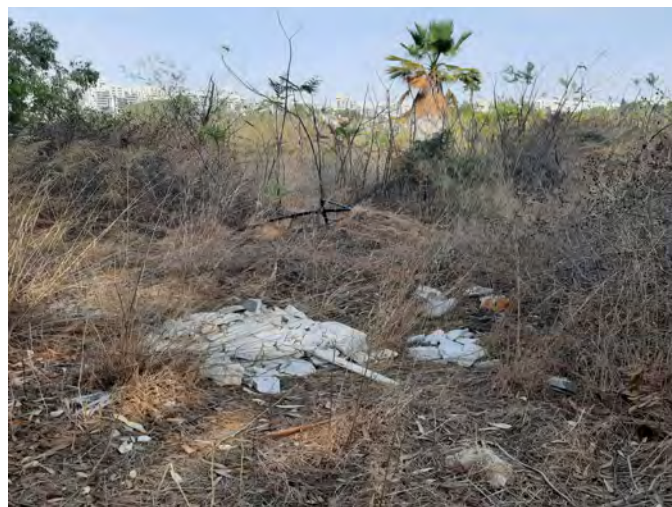
פסולת בנין

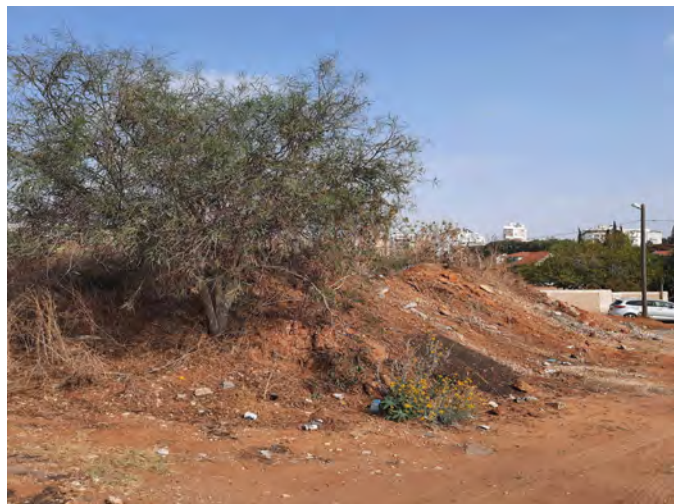
פסולת בנין, עודפי עפר וצמחייה פולשת

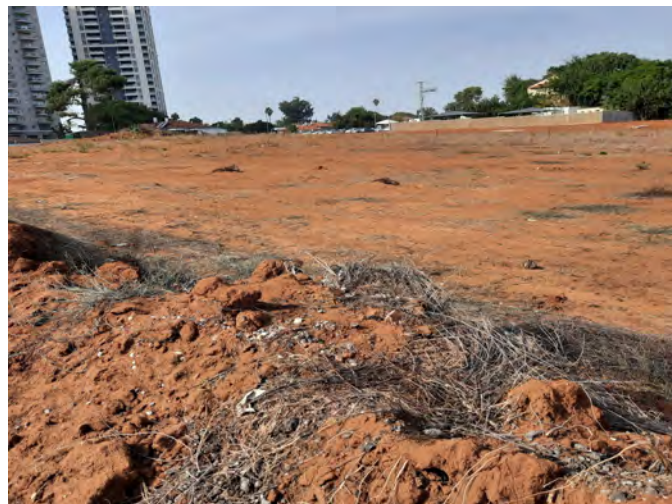
חישוף ויישור קרקע

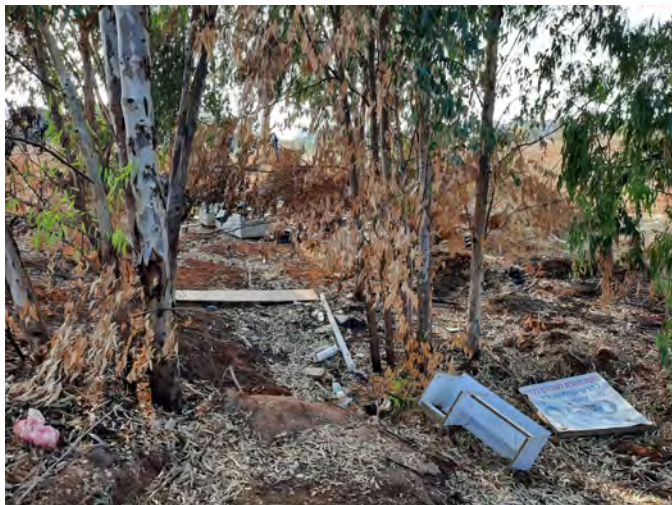
"אשפה ומתחם "זולה"

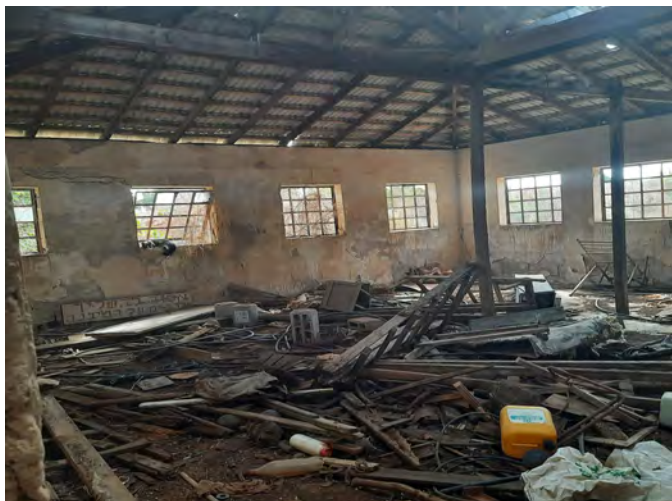
פסולת ומבנה נטוש

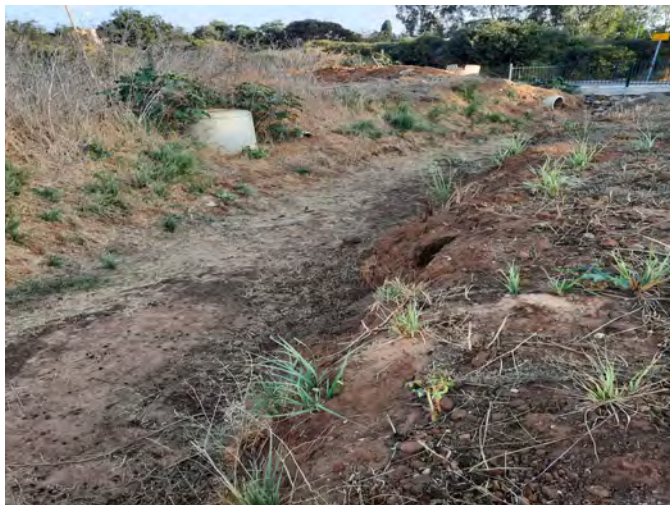
סחיפה וחישוף קרקע נחל הדר

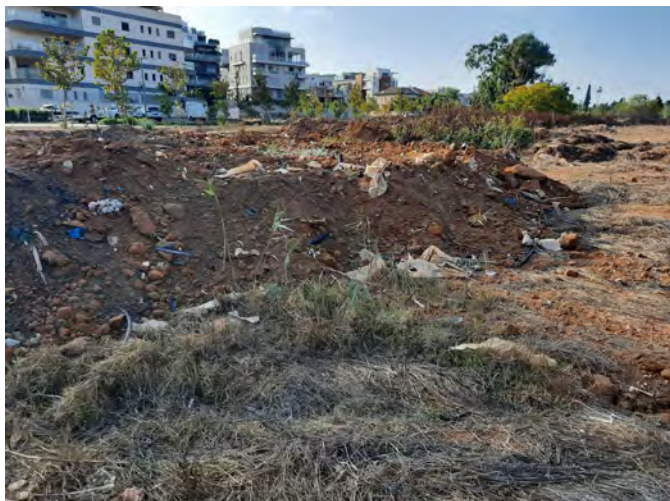
פסולת בנין

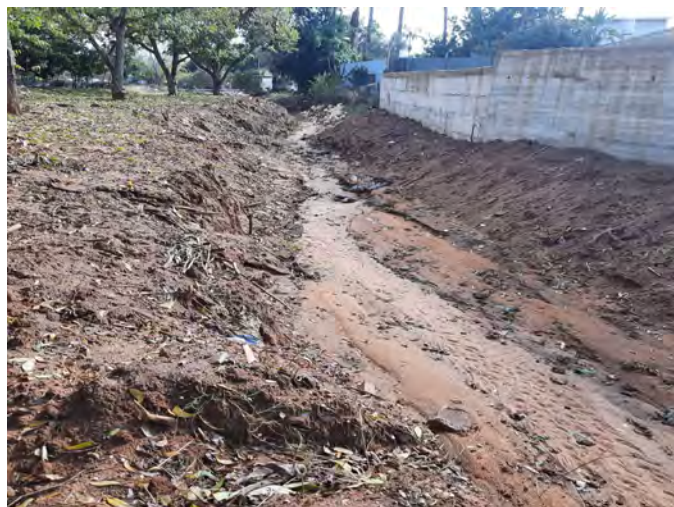
סחיפת קרקע נחל הדר

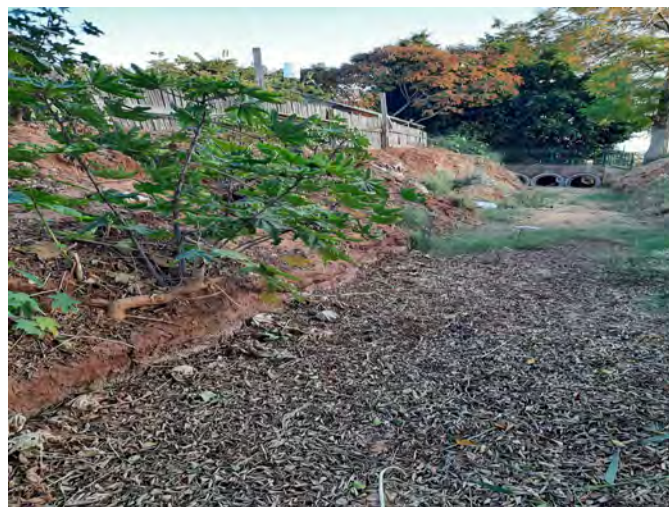
סחיפת קרקע וצמחי קיקיון

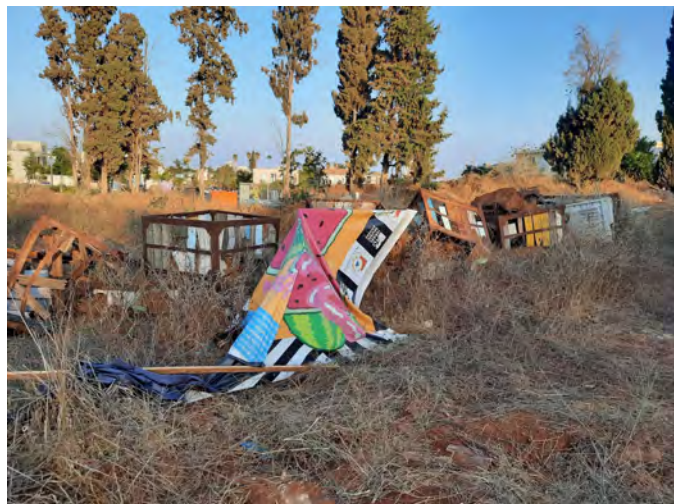
גרטאות

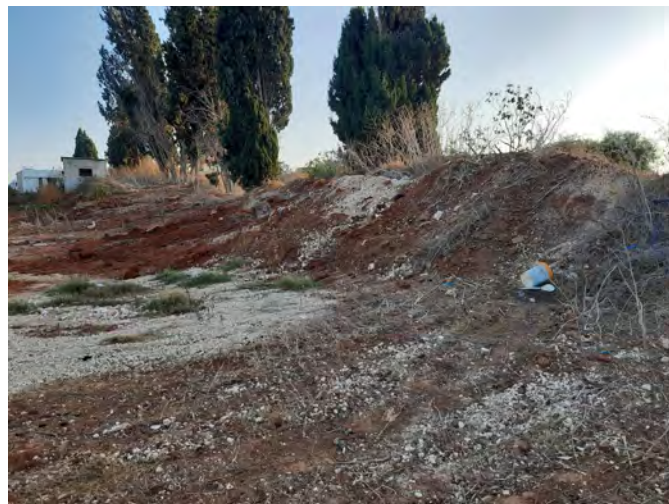
פסולת בנין ועודפי עפר

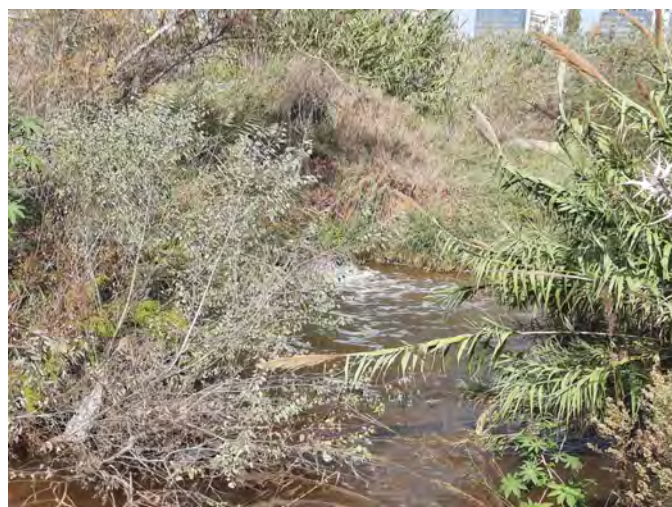
זרימת מים בנחל ממקור לא ידוע

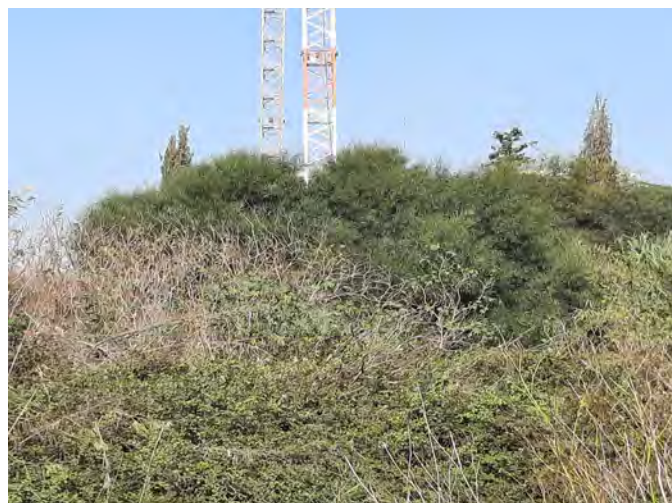
שיטה כחלחלה וקיקין מצוי לגדות נחל קנה

תיאור כללי: בגדות נחל קנה צמחי גומא, קיקיון, לנטנה, איקליפטוס, שיטה כחלחלה, אזדרכת, לכיד וכנפון. אזדרכת וצמחי קיקיון בשולי דרך העפר לגדות הנחל.

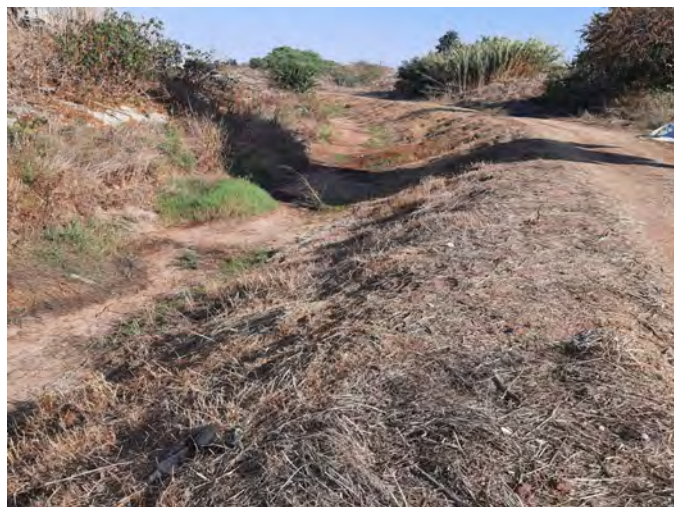
חישוף קרקע בגדות נחל הדס

ביוב פתוח: מוקדי מים עם ריח רע בנחל. חישוב/יישור קרקע לאורך הגדות.

מניעת זיהום בנחל הדס תוך בחינת מקורות ההזרמה לנחל ואכיפת תקנות מניעת זיהום מים. שמירה על ייצוב הגדות על ידי מניעת חישוב הקרקע ושתילת צמחיה מקומית. אכיפת השלכת פסולת בצמוד לאזור התעשייה ופינוי הקיים.

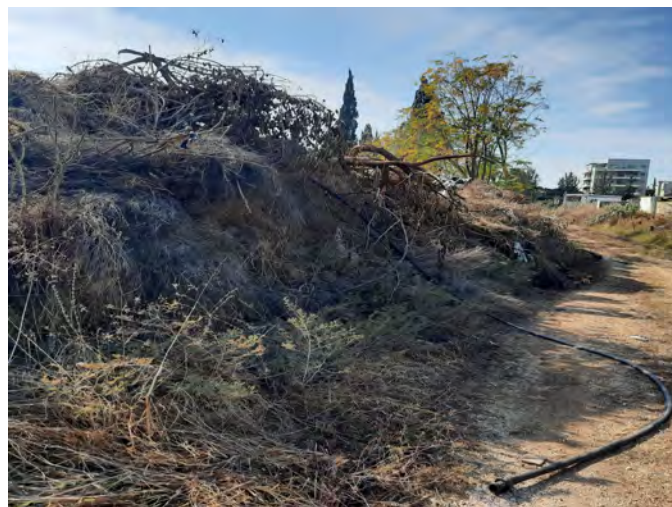
פסולת חקלאית

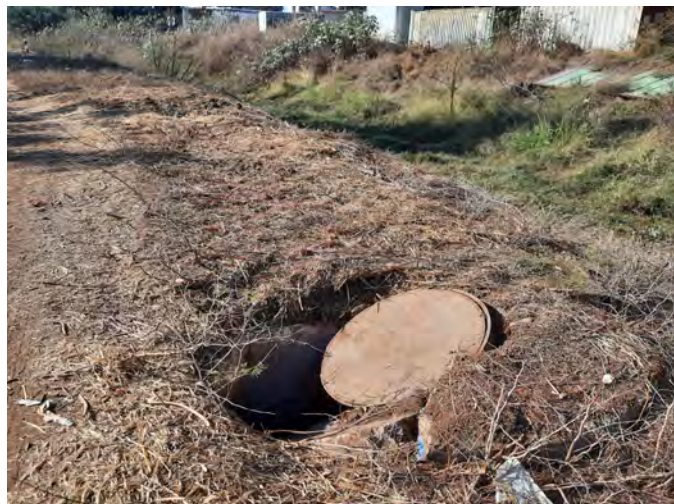
ביוב פתוח

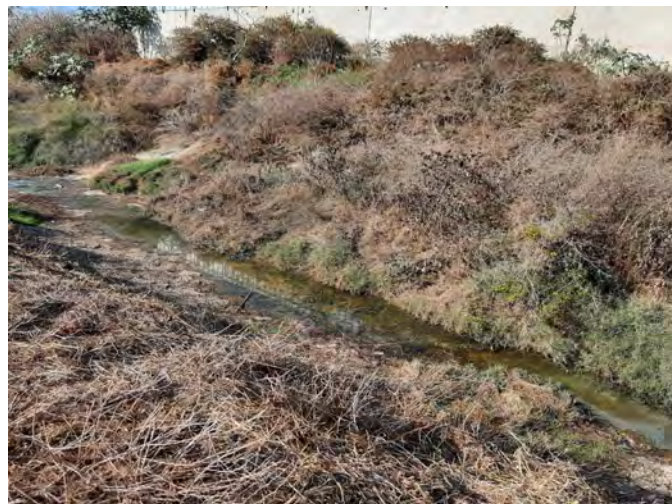
זרימת מים ממקור לא ידוע

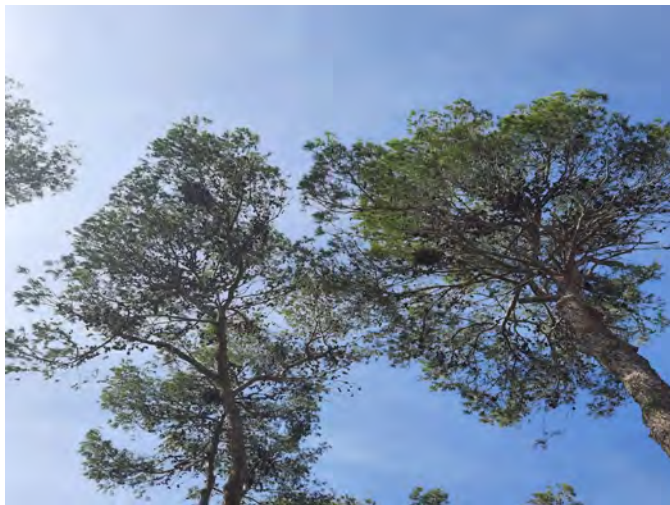
בעלי חיים פולשים קיני תוכי נדיר

קינן תוכי נזירי על עצי אורן בחורשה.

מניעת קינן תוכי נזירי על ידי גיזום מותאם של עצי האורן המועדפים לקינן. מיגור צמחים פולשים למניעת התפשטותם.

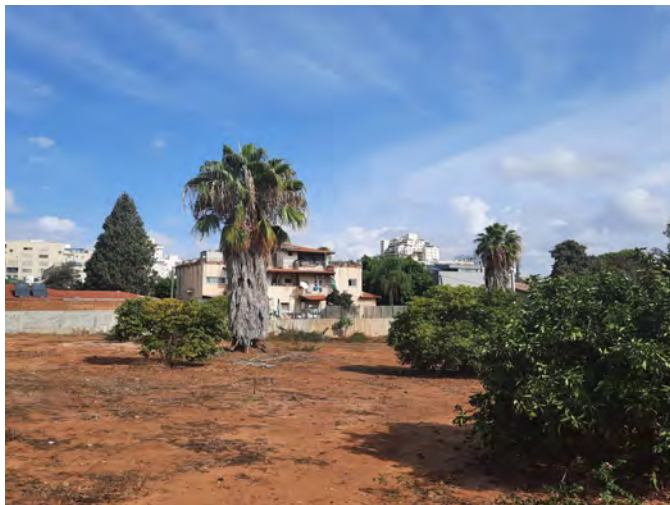
צמחיה פולשת וושינגטוניה ואזדרכת

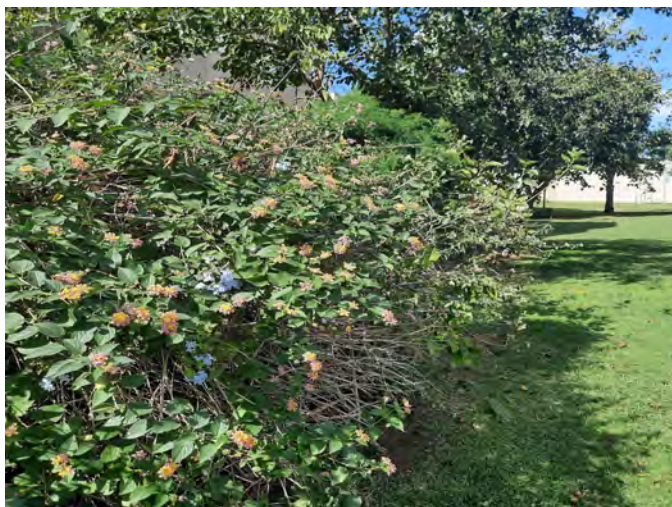
גינן בצמחיה פולשת לנטנה ססגונית

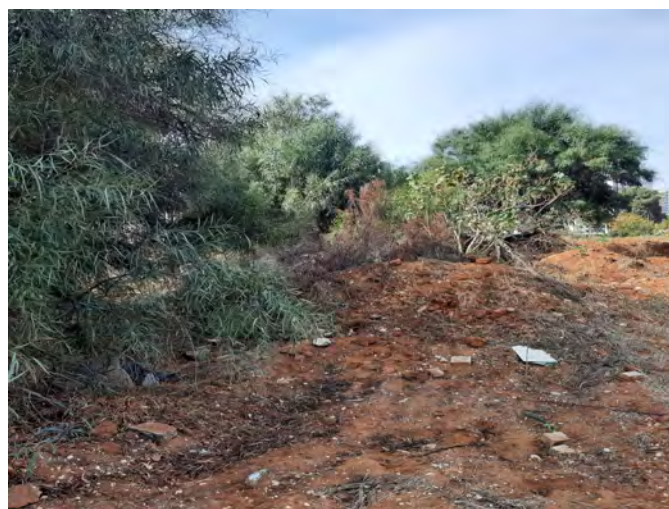
פסולת בנין וצמחייה פולשת שיטה כחלחלה

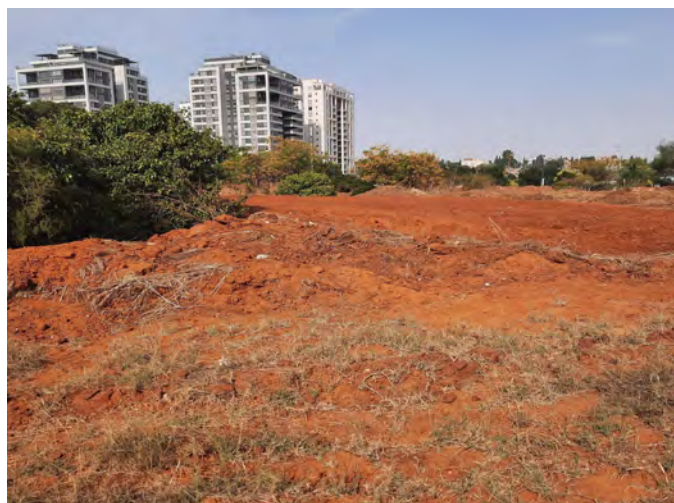
עודפי עפר

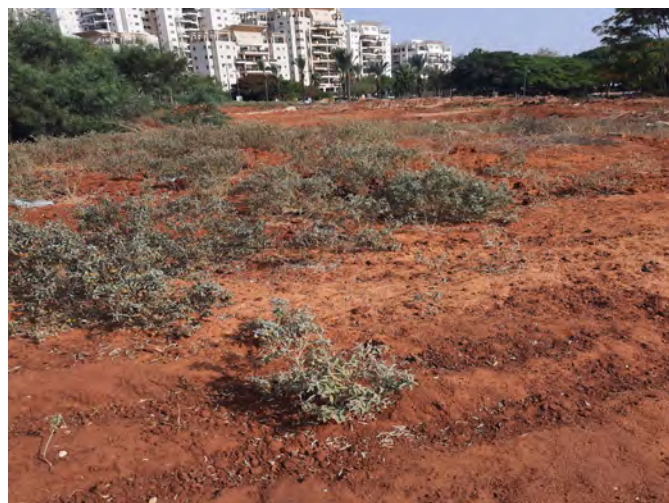
עודפי עפר וצמחייה פולשת סולנום זיתני

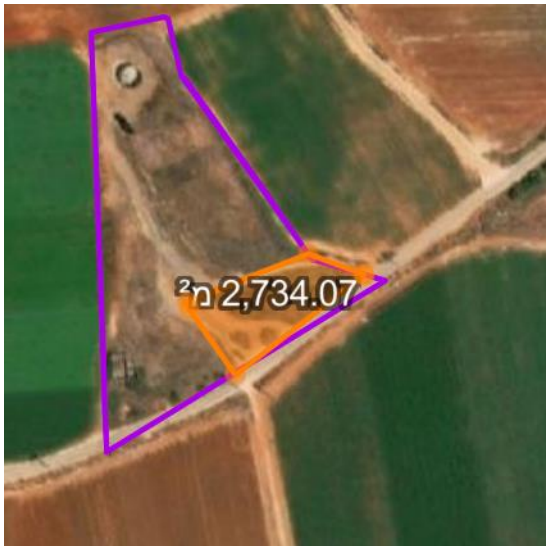
אתר 7 גבעת הכלניות מפגע פעילות מוטורית.
